Instituto Mexicano de Tecnología del Agua

PROGRAMA DE MONITOREO DE LAS CONDICIONES AMBIENTALES EN LA LAGUNA DE VALLE DE LAS GARZAS Y LAGUNA SAN PEDRITO, MANZANILLO, COLIMA

INFORME FINAL

MONITOREO ABRIL-DICIEMBRE 2010

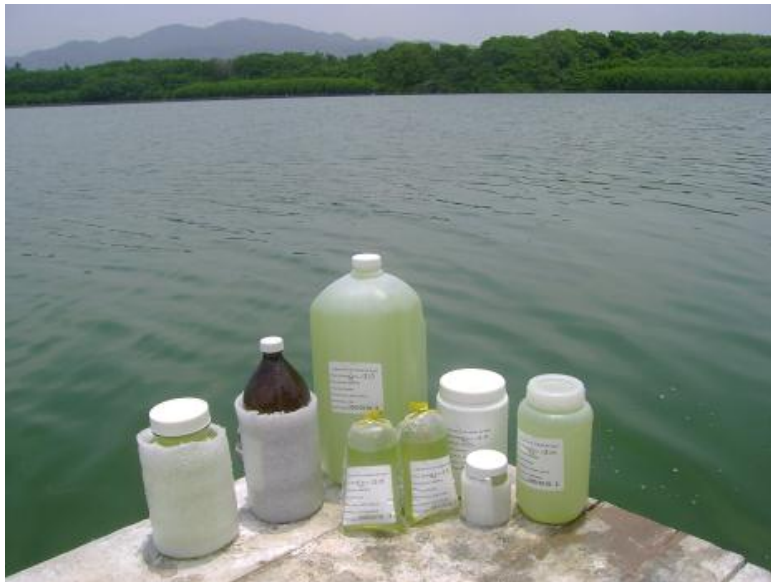
Figura 2. Muestreo y preservación en recipientes y preservación correspondiente.

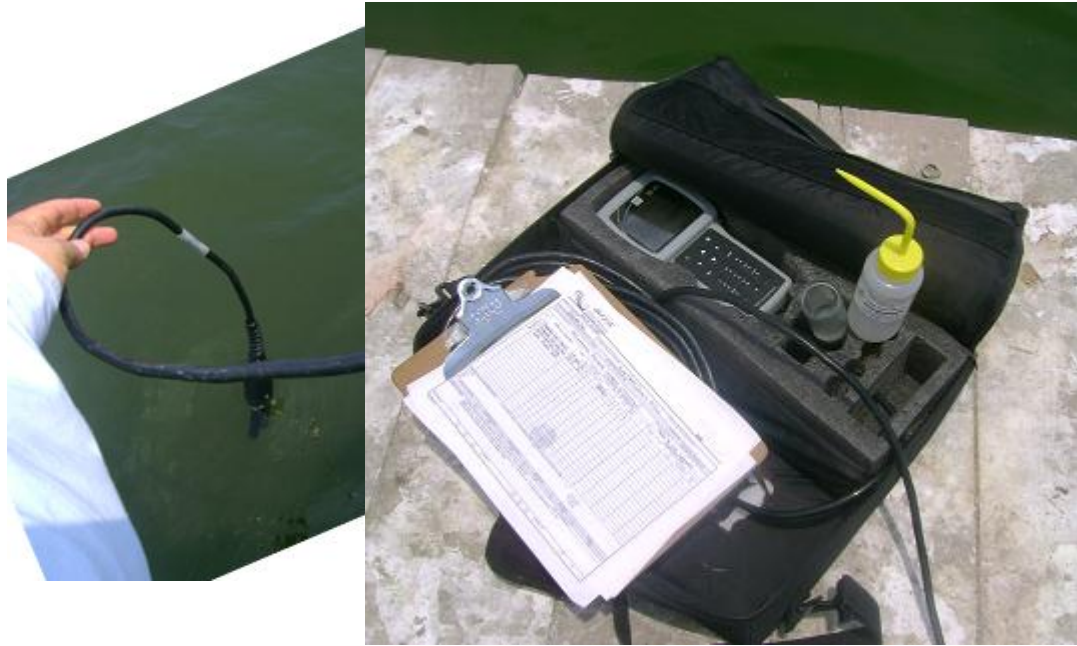
Figura 3. Equipo multiparámetro usado en las determinaciones de parámetros de campo en agua de sistema lagunar.

El equipo que se utilizó fue un equipo multiparámetro que cumple con requisitos establecidos en la NMX-017025-IMNC-2006, para determinación de parámetros de campo, con sondas para medición de pH, ORP (Potencial Redox), Temperatura, Conductividad, Salinidad, Oxígeno Disuelto (figura 3).

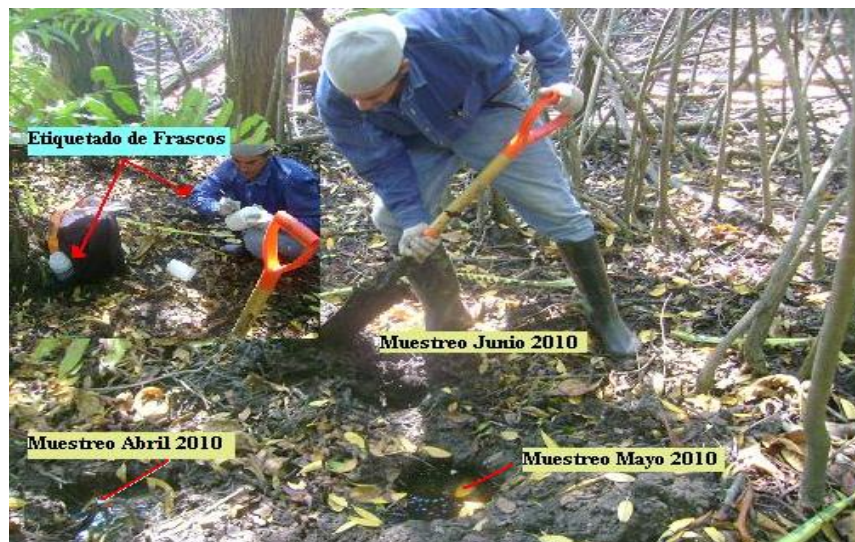
Figura 6. Excavación en uno de los 10 puntos de monitoreo para toma de muestra y análisis de parámetros de campo en suelo y agua intersticial (se observan los huecos de algunos de los muestreos).

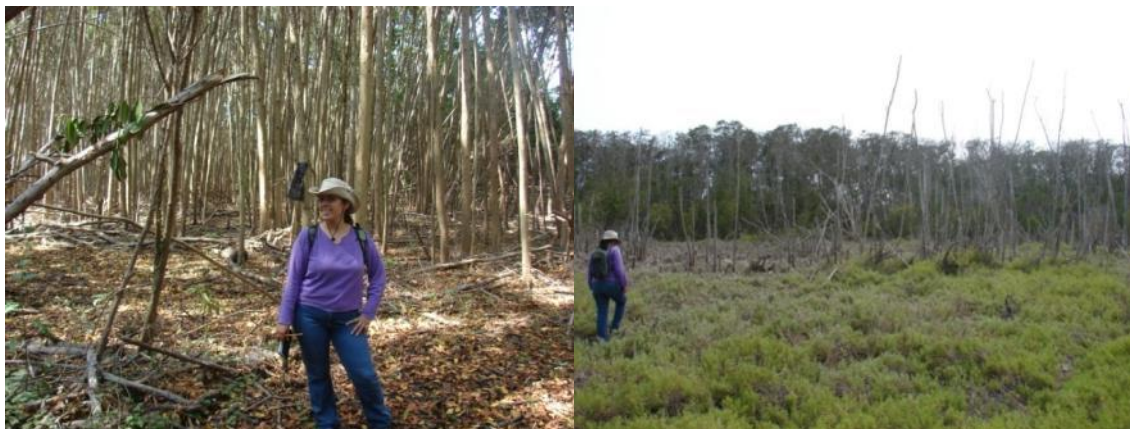
Figura 7.- Fotografías que muestran los contrastes característicos entre los sitios de monitoreo.

Se observó que existe una marcada diferencia de condiciones entre los sitios propuestos, por ejemplo la parcela tres y la parcela cinco presentan gran contraste entre ellas en la estructura de la vegetación, en la parcela tres el manglar es muy denso y alto aprox. 15 m

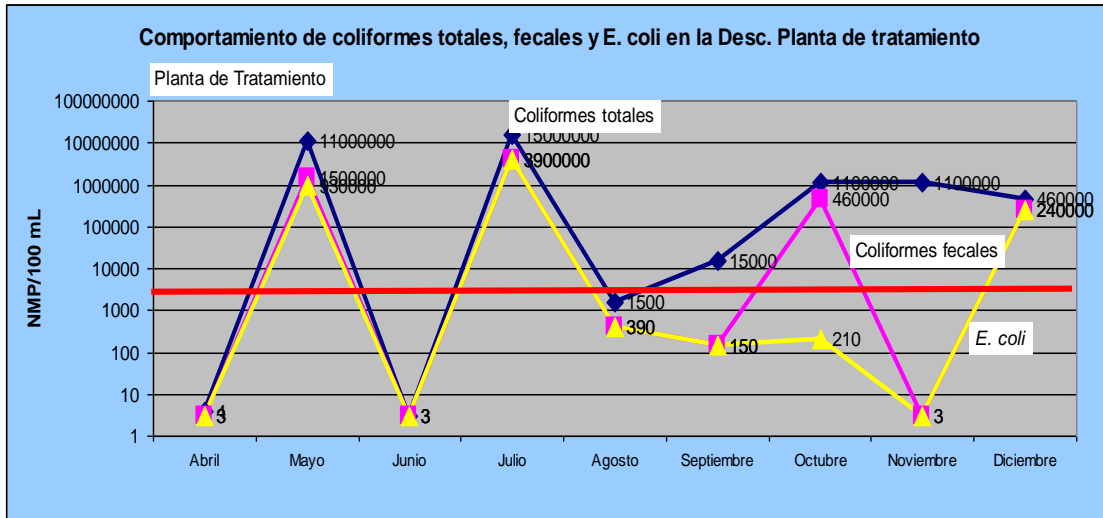
Figura 9. Resultados de análisis microbiológicos en la descarga de la planta de tratamiento.

En las siguientes gráficas, se observan los resultados de los parámetros bacteriológicos de los meses de Abril a Diciembre de 2010, correspondientes a Coliformes totales, Coliformes fecales y *E. coli* en cada uno de los cuatro puntos de monitoreo de Agua.

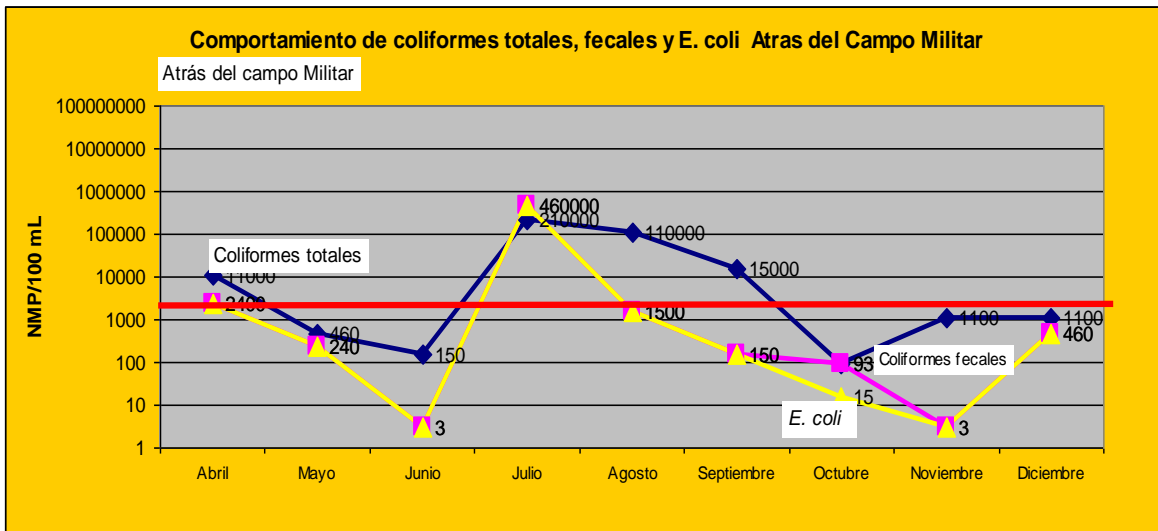
Figura 10. Resultados de análisis microbiológicos atrás del Campo Militar.

En la gráfica número 10, se observa el segundo punto de monitoreo correspondiente al detrás del campo militar.

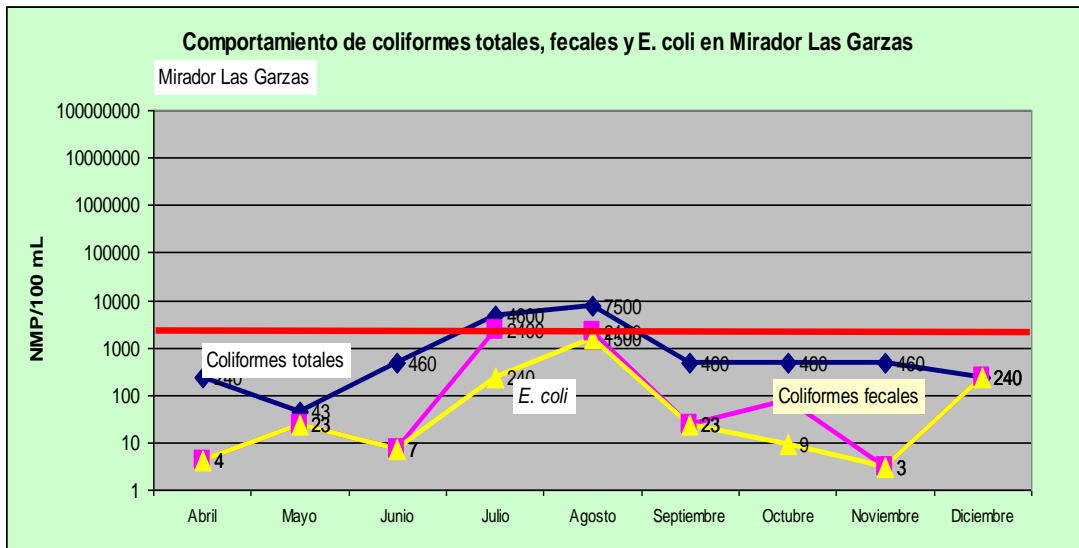
Figura 11. Resultados de análisis microbiológicos en el Mirador de Las Garzas.

En la gráfica de la figura numero 11, se observa el tercer punto de monitoreo correspondiente al mirador de las Garzas.

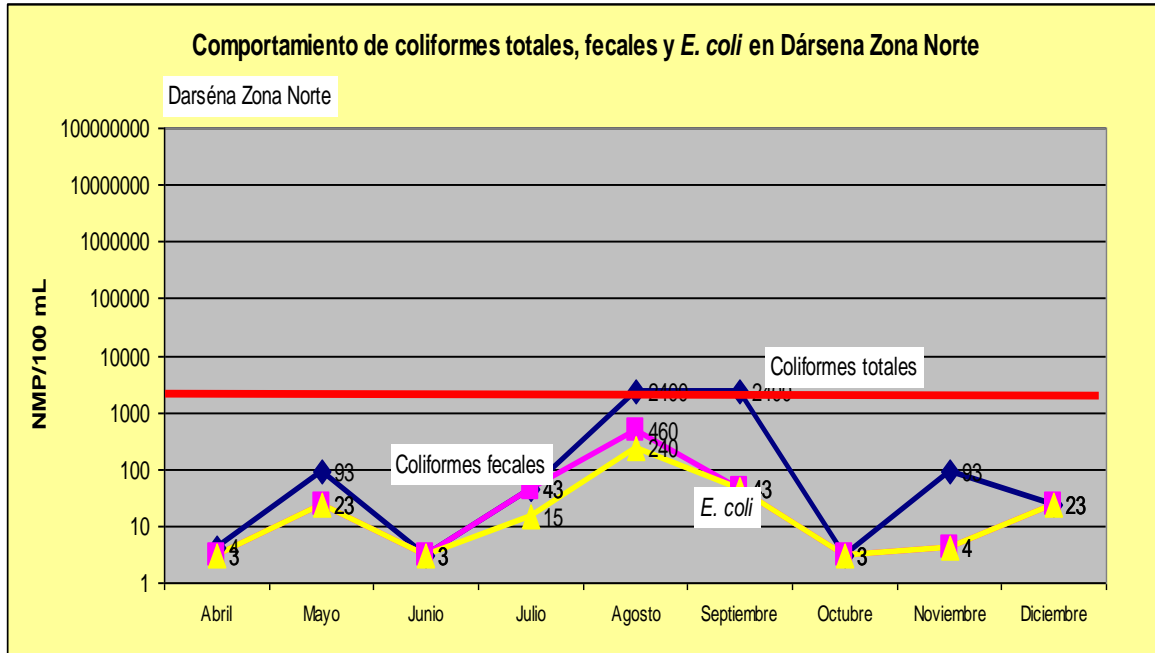
Figura 12. Resultados de análisis microbiológicos en la Dársena Zona Norte.

Finalmente en el la gráfica de la figura 12, se observa el punto de monitoreo que pudiera ser definido como el mas limpio y que fue el correspondiente a la Dársena Zona Norte.

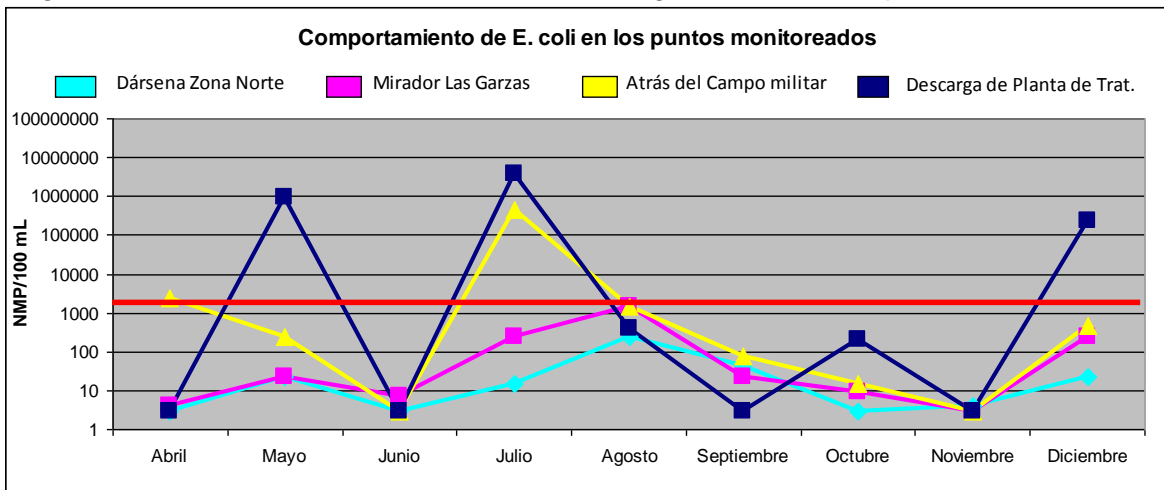
Figura 15. Resultados de *E. coli* en agua en los cuatro puntos de monitoreo.

En las figuras 13, 14 y 15 podemos apreciar en una sola imagen el comparativo de los cuatro puntos del monitoreo de manera individual para los coliformes totales, coliformes fecales y *E. coli* respectivamente.

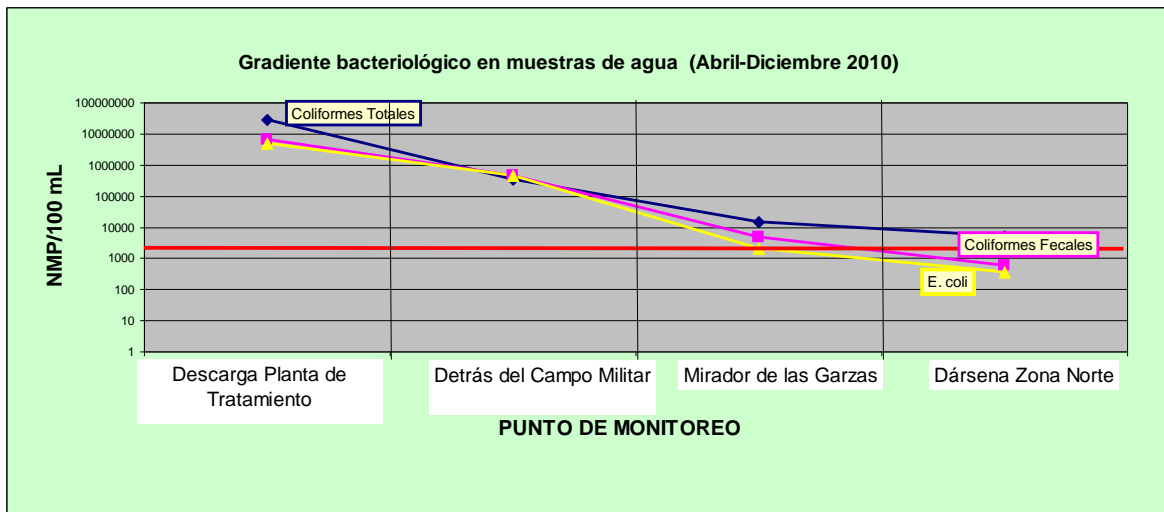
Figura 16. Gradiente bacteriológico en agua (Coliformes totales, fecales y *E.coli*) en los cuatro puntos de monitoreo.

En la figura 16, se puede apreciar un análisis del comportamiento general del sistema lagunar, se puede observar como el gradiente de contaminación se va reduciendo en la medida que se acerca al punto de desembocadura en la Dársena Zona Norte. De acuerdo a estos resultados el sistema lagunar en general, se comporta como un humedal natural que cumple con la función de reducir los niveles bacteriológicos desde el punto mas interno que corresponde a la descarga de la Planta de tratamiento al punto de desembocadura que corresponde a la Dársena Zona Norte.

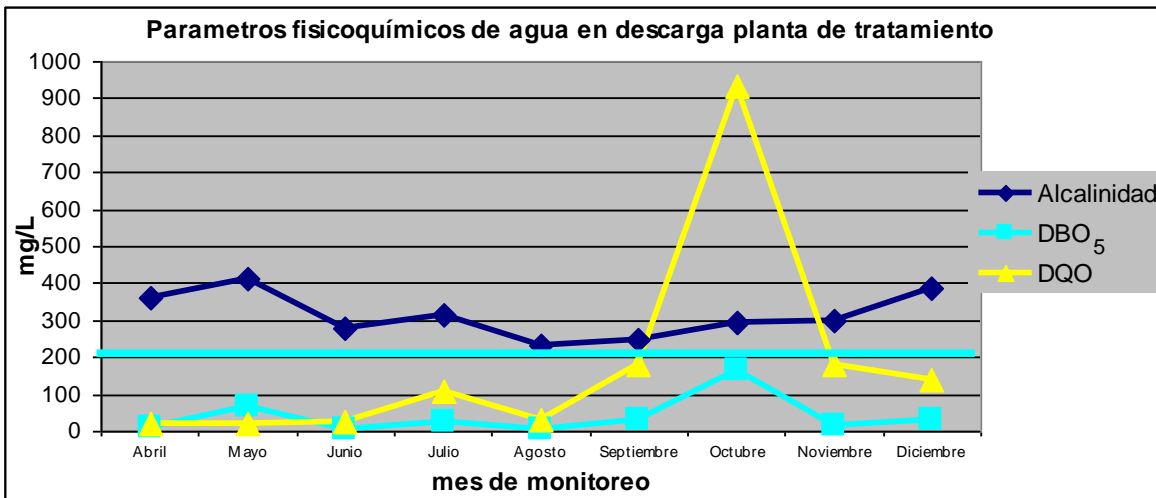
Figura 17. Comportamiento de Alcalinidad, DBO₅ y DQO en la descarga de la Planta de Tratamiento

En las gráficas de la figura 17 a la 20, se observan los resultados para los meses de abril a Diciembre con respecto a Alcalinidad, DBO₅, y DQO , en las graficas se señala en la línea el limite máximo permisible para en este caso el único de estos parámetros que se encuentra normado (NOM-001-SEMARNAT-1996), que corresponde a la DBO₅.

Como se puede apreciar en la grafica 15, en la descarga de la planta de tratamiento, el comportamiento de la DBO en 2010, siempre estuvo cumpliendo con la NOM_001-SEMARNAT-1996. Para la DQO, los meses de Abril y Mayo se presentaron de buena calidad, Junio y Agosto de calidad aceptable, Julio, Septiembre, Noviembre y Diciembre contaminada y únicamente Octubre se clasifico como fuertemente contaminada.

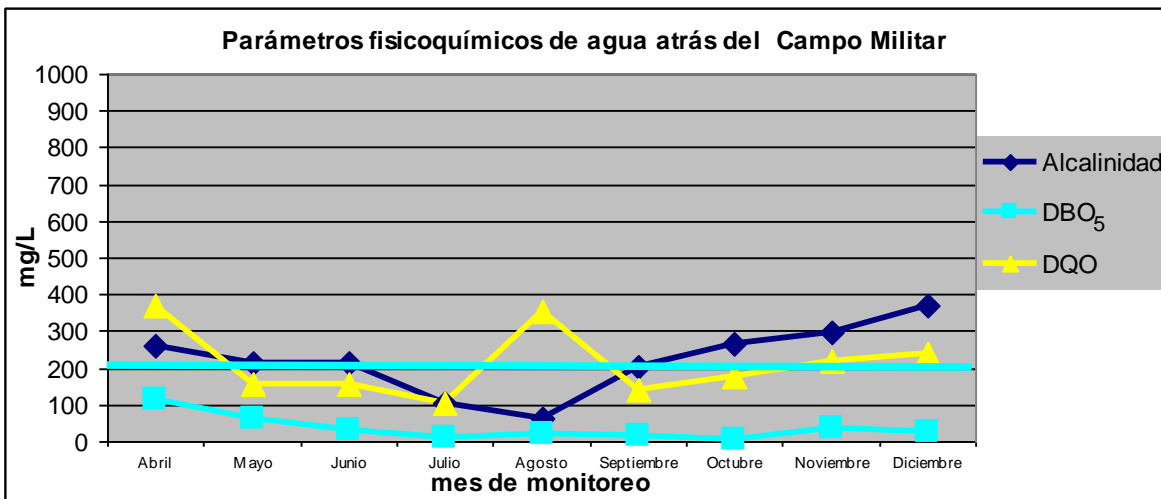
Figura 18. Comportamiento de Alcalinidad, DBO₅ y DQO en el agua de atrás del Campo Militar.

En el punto de Atrás del campo Militar para los análisis de estos parámetros, en la DBO₅, en todos los caso se mantuvo debajo del límite máximo permisible que en este estudio es el único parámetro que considera la NOM-001-SEMARNAT-1996. Para el caso de alcalinidad este no se encuentra Normado y en caso de la DQO de acuerdo a los criterios de CONAGUA, los meses de Mayo, Junio, Julio, Septiembre y Octubre se clasificaron como contaminados. Por otra parte los meses de Abril, Agosto, Noviembre y Diciembre se clasificaron como fuertemente contaminados. Hay que hacer notar que la muestra de agua de este punto esta influenciada por la descarga de agua pluvial que desemboca en las inmediaciones del punto de toma de muestra.

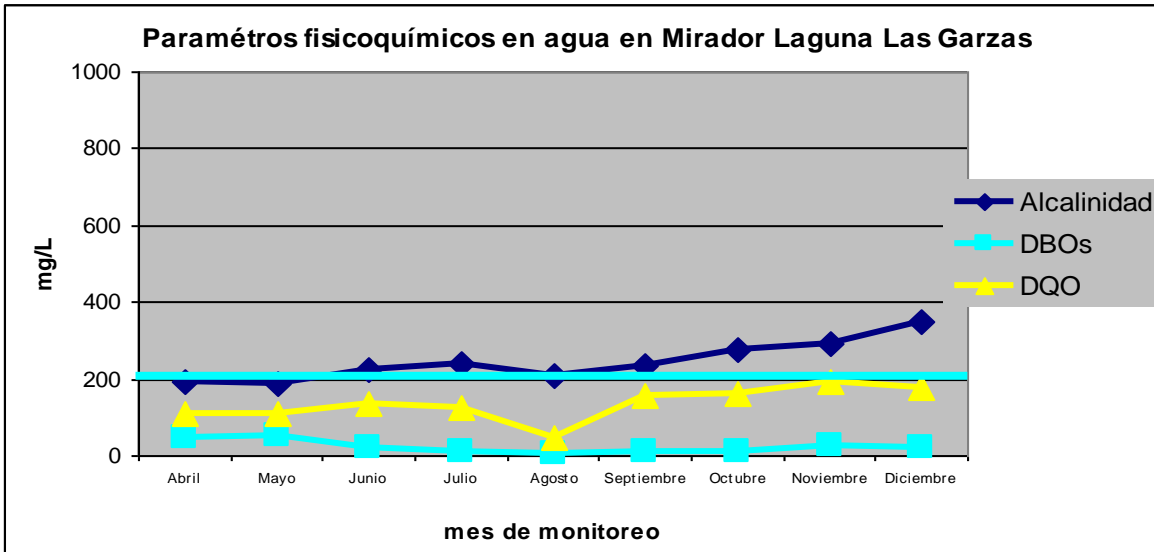
Figura 19. Comportamiento de Alcalinidad, DBO₅ y DQO en el agua del Mirador de La Laguna de Las Garzas.

En el caso de la muestras de agua del Punto del Mirador de la Laguna de las Garzas, la DBO₅, cumple durante 2010, es decir siempre estuvo por debajo del nivel máximo permisible de acuerdo a la NOM-001-SEMARNAT-1996. En relación a DQO durante todo 2010 el agua en este punto de acuerdo a sus resultados se clasificó como contaminada.

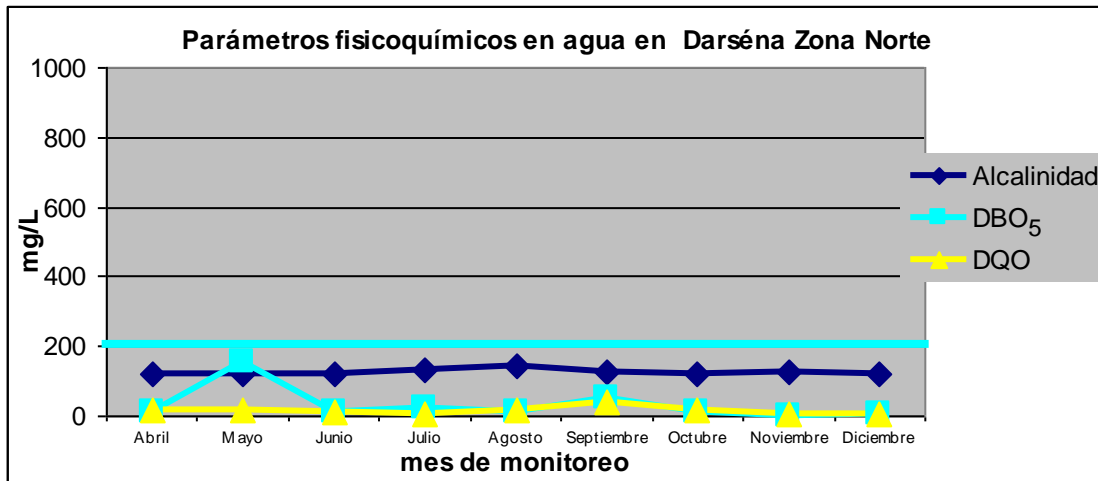
Figura 20. Comportamiento de Alcalinidad, DBO₅ y DQO en el agua en el punto de la Dársena Zona Norte.

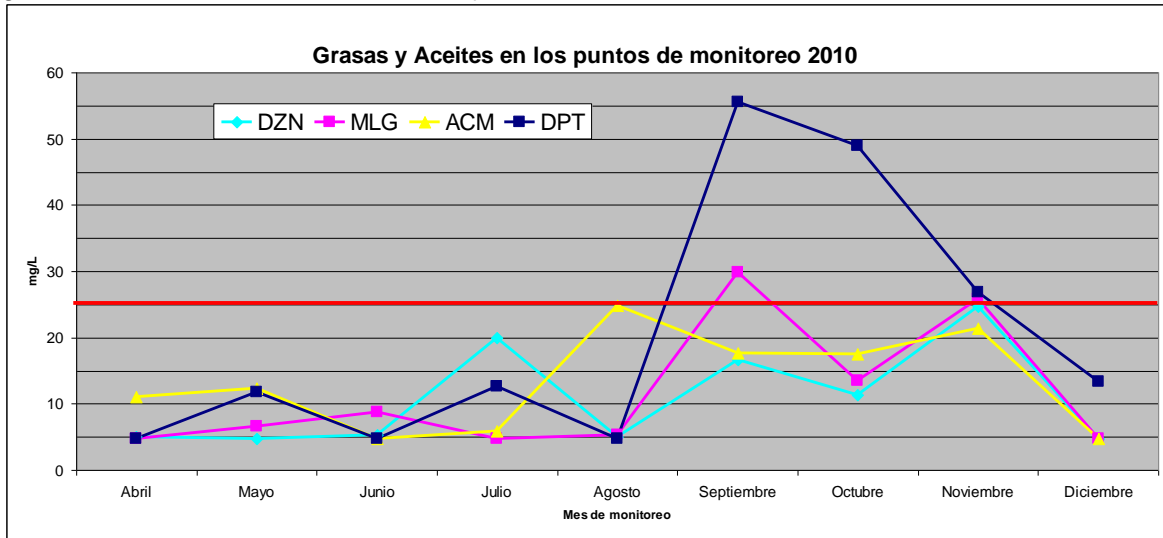
Figura 21. Comportamiento de grasas y aceites en los puntos de monitoreo de agua

Con relación al parámetro de grasas y aceites en los puntos de monitoreo que se pueden observar en la grafica de la figura 21, (DZN = dársena zona norte, MLG=mirador de Las Garzas, ACM = atrás del Campo Militar y DPT= descarga Planta de Tratamiento), se puede apreciar que la descarga de planta de tratamiento (DPT), en el periodo de septiembre, octubre y noviembre presentó valores arriba del máximo permitido por la norma oficial mexicana (25 mg/L). El punto de Mirador de las Garzas (MLG) en los meses de Septiembre y Noviembre rebasó el límite máximo permitido. El límite en los siguientes gráficos se define como una línea roja horizontal.

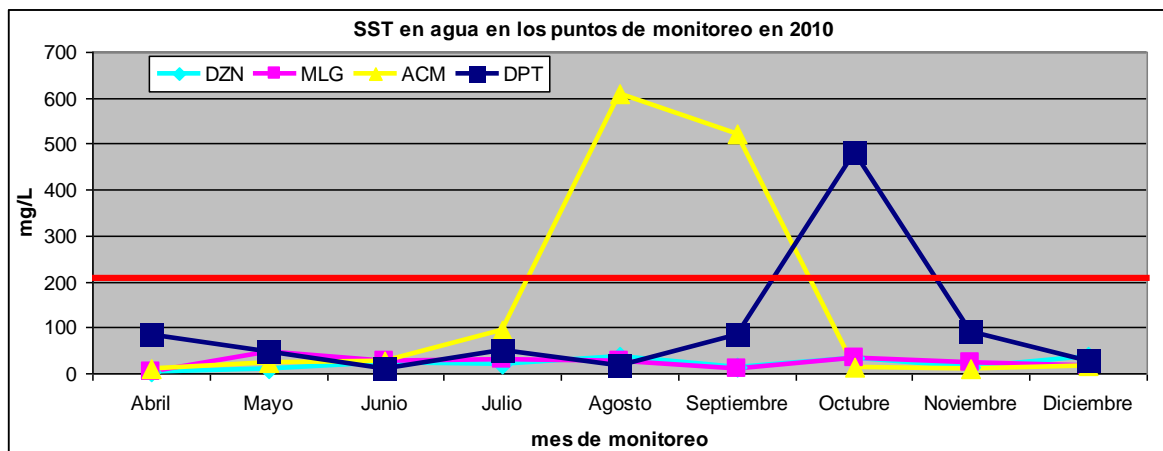
Figura 22. Comportamiento de sólidos suspendidos totales (SST), en los puntos de monitoreo de agua.

Con respecto a los sólidos suspendidos totales (SST), cuyo valor máximo permitido es de 200 mg/L, los valores encontrados indican que en el punto de atrás del campo militar en los meses de Agosto y Septiembre mostró valores arriba del máximo permitido. Por otra parte la descarga de la planta de tratamiento en el mes de Octubre presentó valores de SST arriba del máximo permitido (ver figura 22).

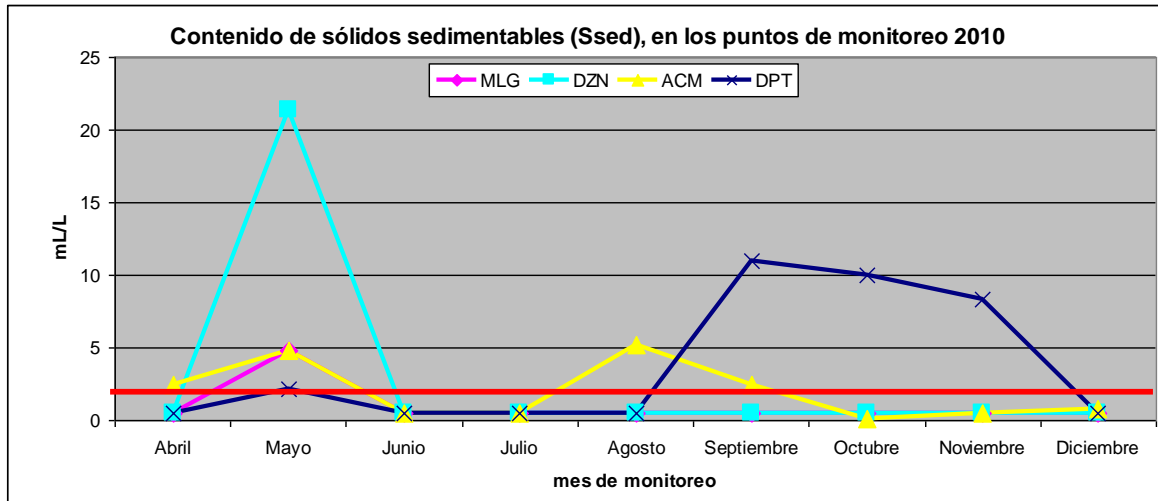
Figura 23. Comportamiento de sólidos sedimentables (SSed), en los puntos de monitoreo de agua.

Con respecto a los valores de sólidos sedimentables (SSed), en la figura 23, se observa el grafico de este parámetro.

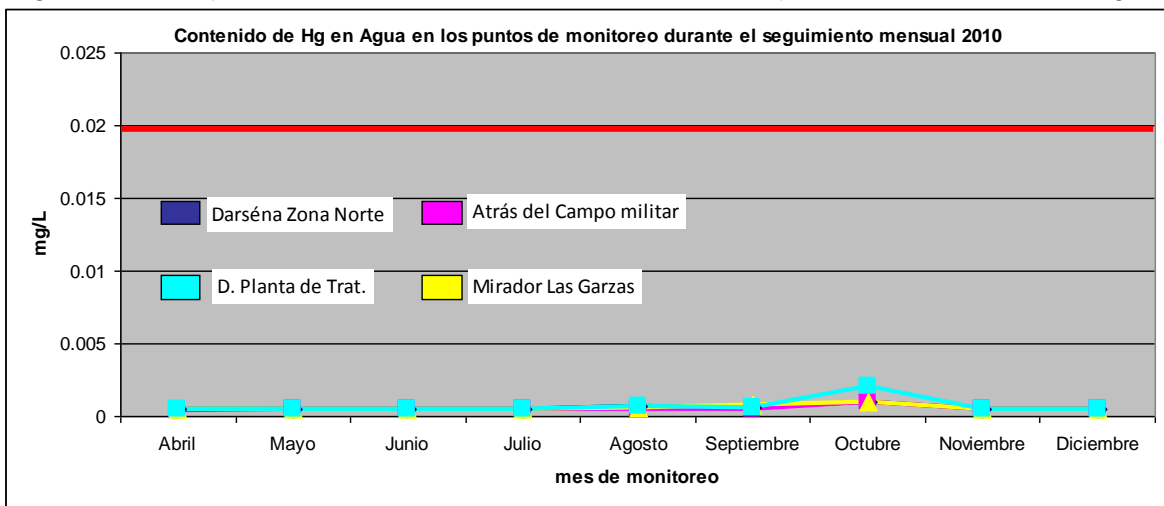
Figura 27. Comportamiento del contenido de Mercurio en los puntos de monitoreo de agua.

Con relación a Mercurio (Hg), en la figura 27, se observa que en ninguno de los puntos de monitoreo se rebasó el límite máximo permitido.

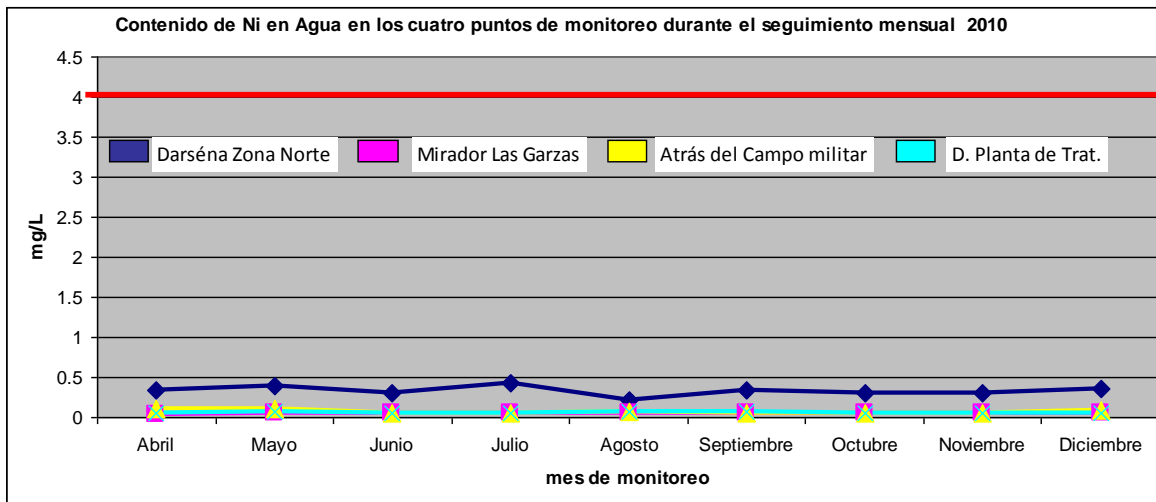
Figura 29. Comportamiento del contenido de Níquel en los puntos de monitoreo de agua.

Como es claro de las figuras 28 y 29 en los casos de Cadmio y Níquel en agua tampoco se rebasaron los límites máximos permitidos en agua.

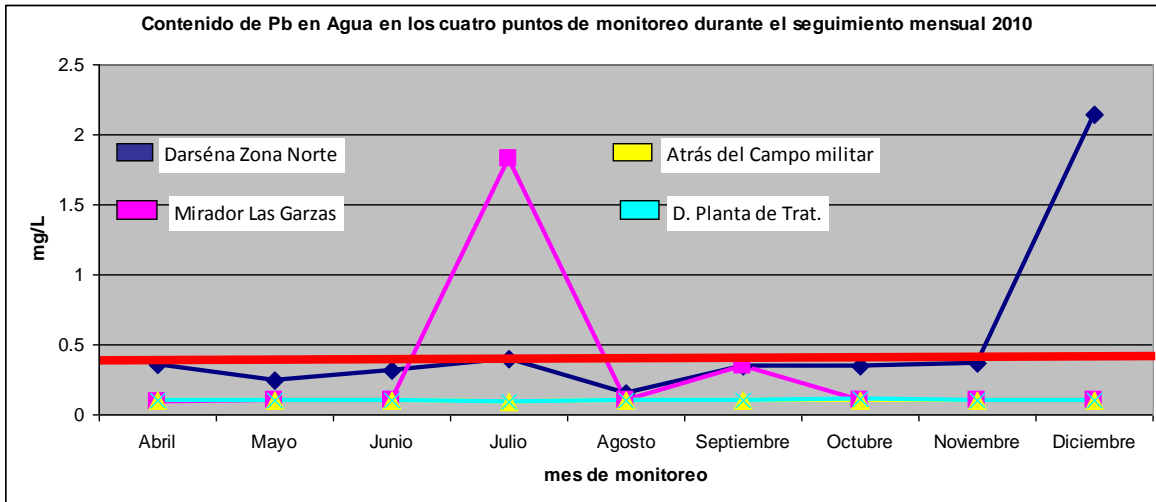
Figura 30. Comportamiento del contenido de Plomo en los puntos de monitoreo de agua.

En la figura 30 se observa el comportamiento de Plomo en los cuatro puntos de monitoreo, en este caso, el plomo sí rebasó los límites en el punto del mirador las Garzas en el mes de Julio, y en el caso de la Dárséna Zona Norte en el mes de Diciembre. En este caso existen algunos antecedentes que señalan que la presencia de plomo se incrementa en la medida que las muestras son tomadas en la zona de mar abierto cercano a la playa de la costa de Manzanillo. Eso explica los niveles tan cercanos al límite y aquel que en diciembre rebasó en buena medida su valor máximo permitido.

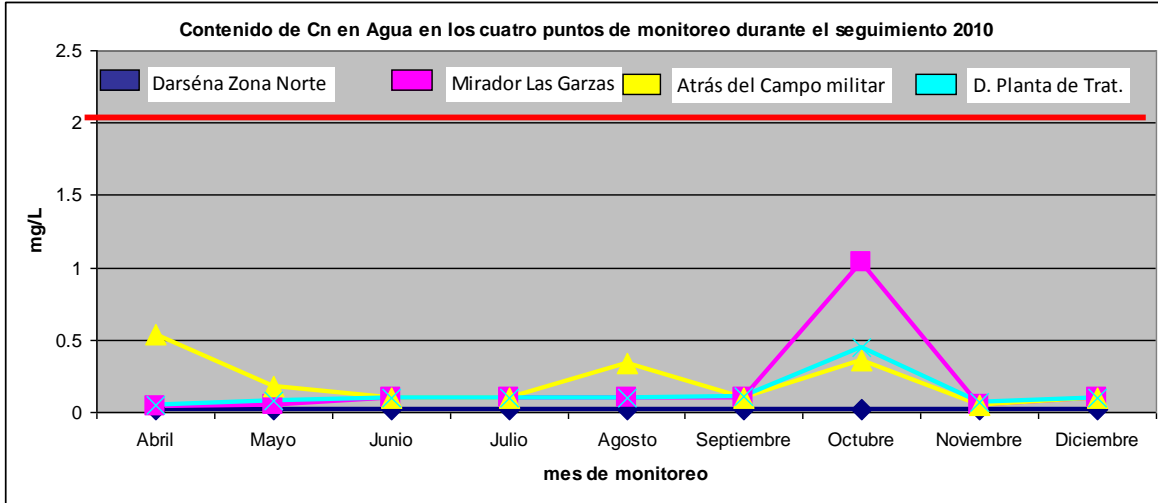
Figura 32. Comportamiento del contenido de Cianuro en los puntos de monitoreo de agua.

En el caso de Zinc y de Cianuro (figuras 31 y 32), en ninguno de los casos se rebasó el límite máximo permitido.

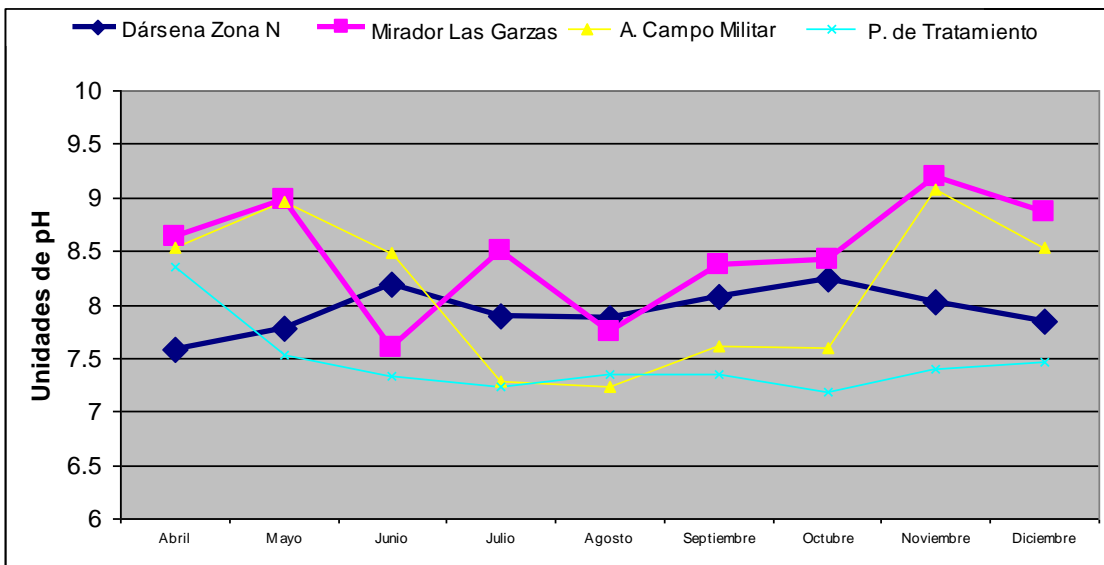
Figura 33. Comportamiento del pH en los puntos de monitoreo de agua.

En el caso del pH los niveles en el caso de los cuatro puntos de monitoreo se encontraron siempre en el rango de entre 5 y 10 que es el rango aceptable en la NOM-001-SEMARNAT-1996 (ver figura 33).

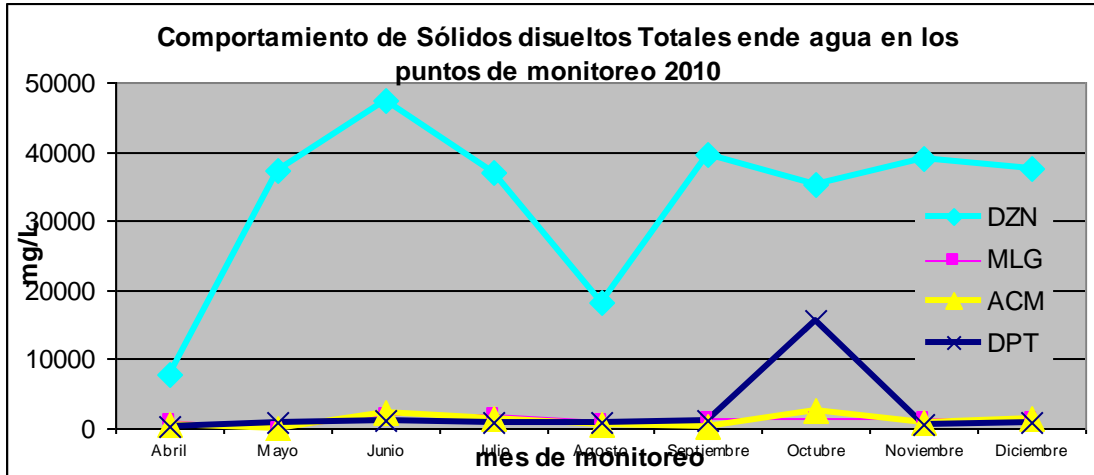
Figura 34. Comportamiento de Sólidos disueltos en agua en los puntos de monitoreo

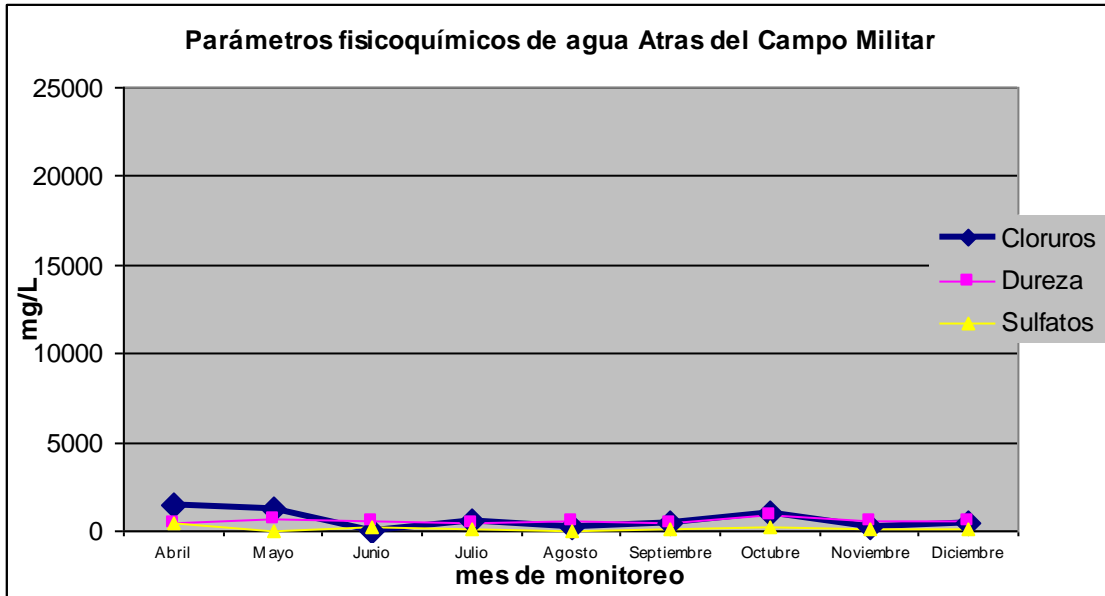
Figura 36. Comportamiento de Cloruros, Dureza y sulfatos en agua de Atras del Campo Militar.

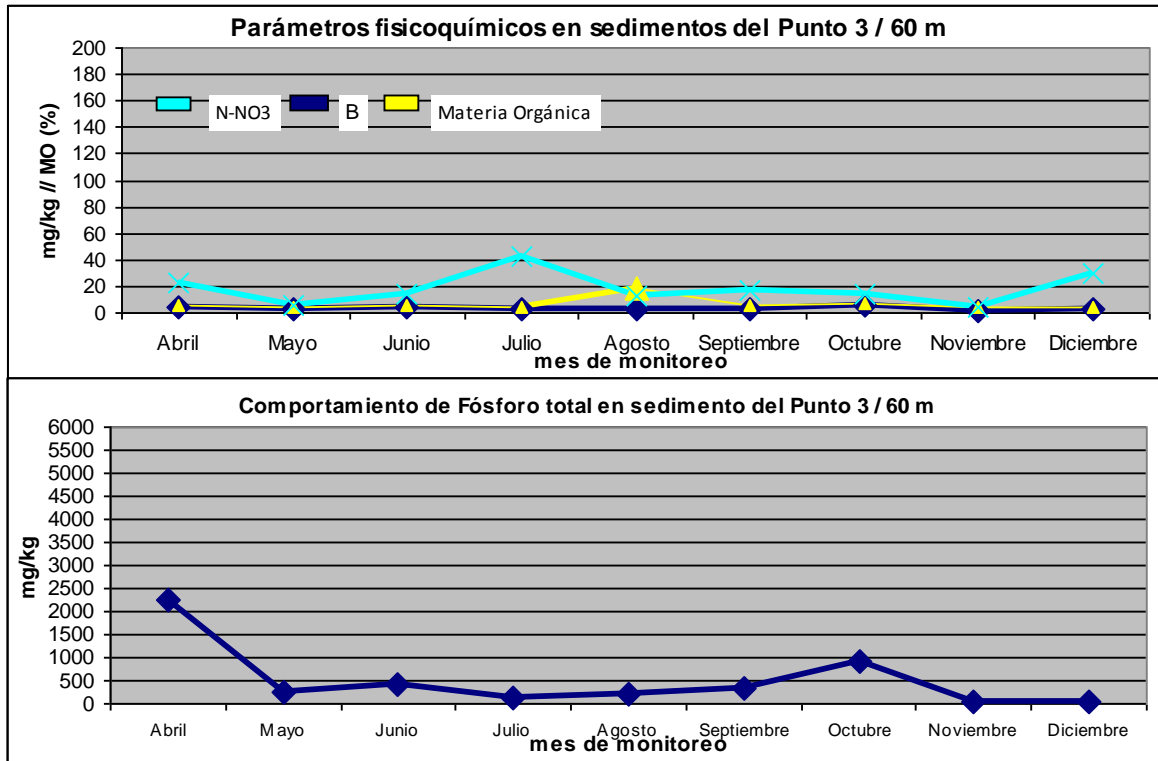
Figura 47. Resultados de N-NO₃, Boro, Materia orgánica y fósforo total en el punto 3 de la franja de 60 m.

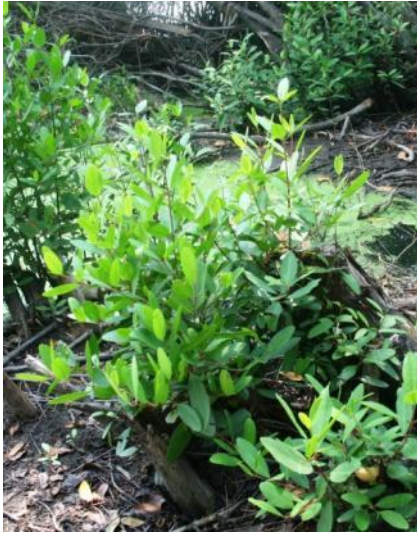
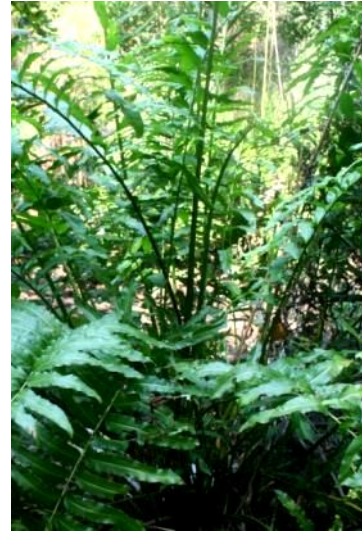
Se observa, regeneración natural abundante en los claros y en algunos casos se tiene presencia de helecho *Acrostichum aureus* que es un indicador de perturbación. Algunas

zonas desmontadas se mantienen con una cobertura de pastos tolerantes a la inundación y donde no llega el agua salina

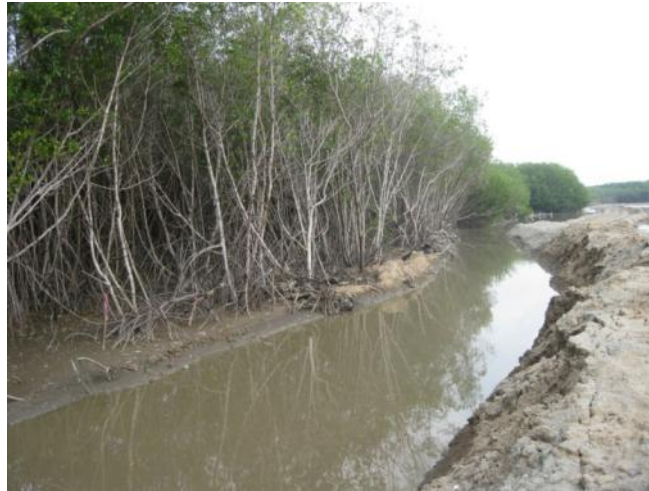
En el área se observan, de manera creciente, individuos con diferentes grados de estrés y con problemas fitosanitarios severos. Dado que la vegetación de mangle que predomina en esta superficie son árboles adultos con alturas que superan los 12 m, el área afectada es visible.

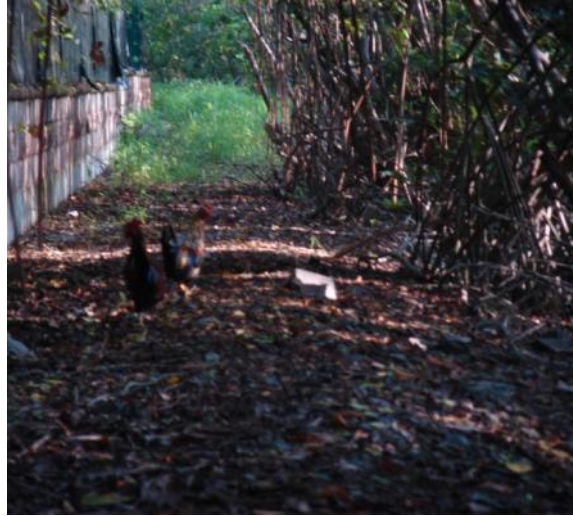
Se observa que los principales factores que atañen la salud ambiental de la Laguna y su fauna son el crecimiento de los asentamientos humanos alrededor de esta, este factor limita e impide el paso de la fauna del área inundable a zonas más elevadas, permite que a la laguna le viertan desechos sólidos y líquidos, así como también disminuyen el hábitat disponible para las especies nativas, permite y promueve el acceso de especies domésticas, exóticas que compiten, depredan y pueden transmitir enfermedades a las especies nativas (ver figura 63).

Figura 63.-Evidencia fotográfica de los desechos sólidos y ejemplares domésticos en las áreas colindantes del manglar

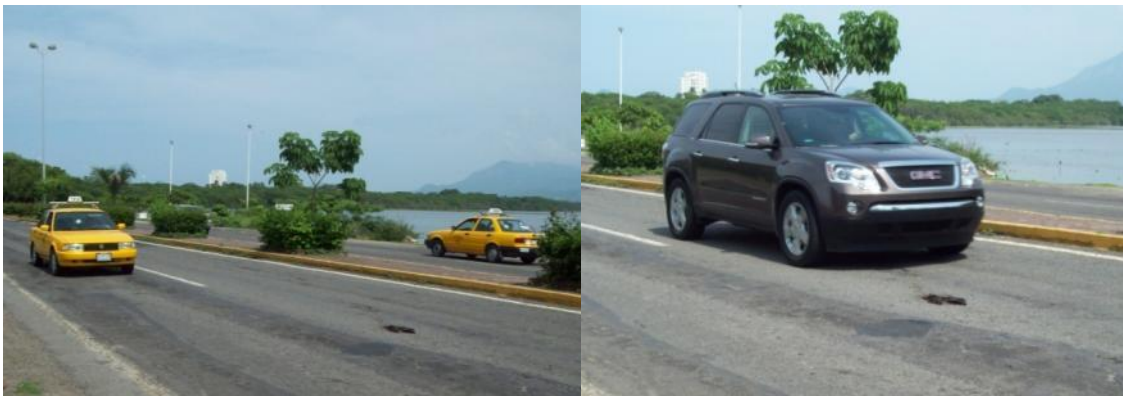
La cercanía de vías de tránsito intenso alrededor de la laguna, donde se puede observar ocasionalmente fauna impactada por vehículos, la cercanía de esta vía de comunicación con el hábitat de la fauna silvestre es probable que provoque cierta alteración de sus ciclos naturales de descanso y estrés conductual debido a la contaminación sónica y visual, sobre todo durante el periodo de construcción, así como la visitación al mirador de la Laguna que regularmente presenta contaminación en el sitio (ver figura 64).

Figura 64.- Imágenes de la cercanía de las vías de tránsito cerca de la laguna.
