“PROGRAMA DE MONITOREO DE LAS CONDICIONES AMBIENTALES EN LA LAGUNA DE VALLE DE LAS GARZAS Y LAGUNA SAN PEDRITO, MANZANILLO, COLIMA, AÑO DOS”

PROYECTO - TC1129.3

Informe final

**COORDINACIÓN TRATAMIENTO Y CALIDAD DEL AGUA
SUBCOORDINACIÓN CALIDAD DEL AGUA**

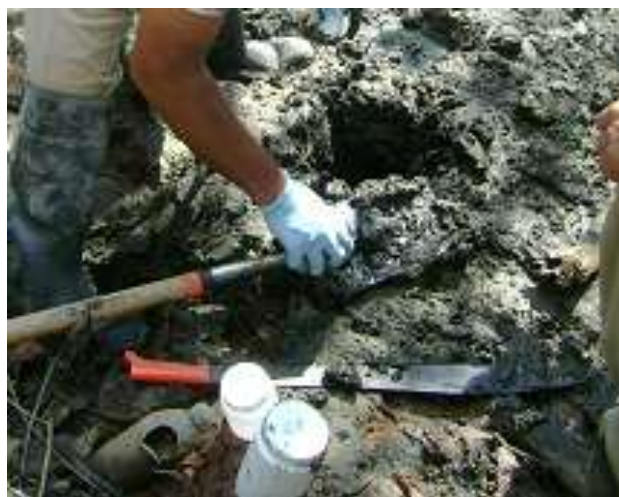
La medición de pH se realizó tanto en suelo como en el agua intersticial acumulada después de haber definido el perfil para toma de sedimento (cuadro de 30 cm x 30 cm aproximadamente con profundidad de 30cm a 40 cm) ver figura 4.

Figura 4. Excavación en uno de los 10 puntos de monitoreo para toma de muestra y análisis de parámetros de campo en suelo y agua intersticial.

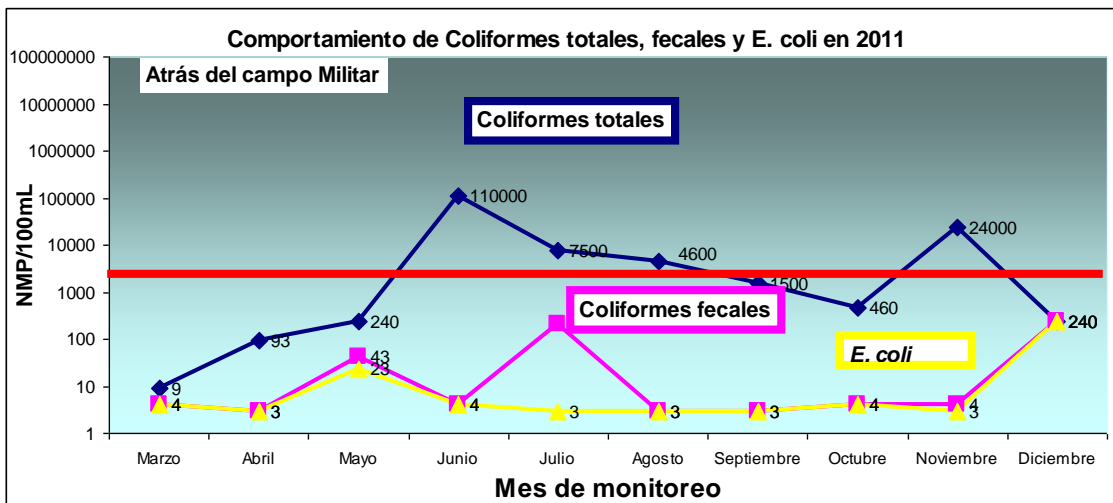
En la gráfica de la figura número 8, se observa el comportamiento de 2011 del punto de Atrás del Campo Militar.

Figura 8. Resultados de análisis microbiológicos Atrás del Campo Militar durante 2011.

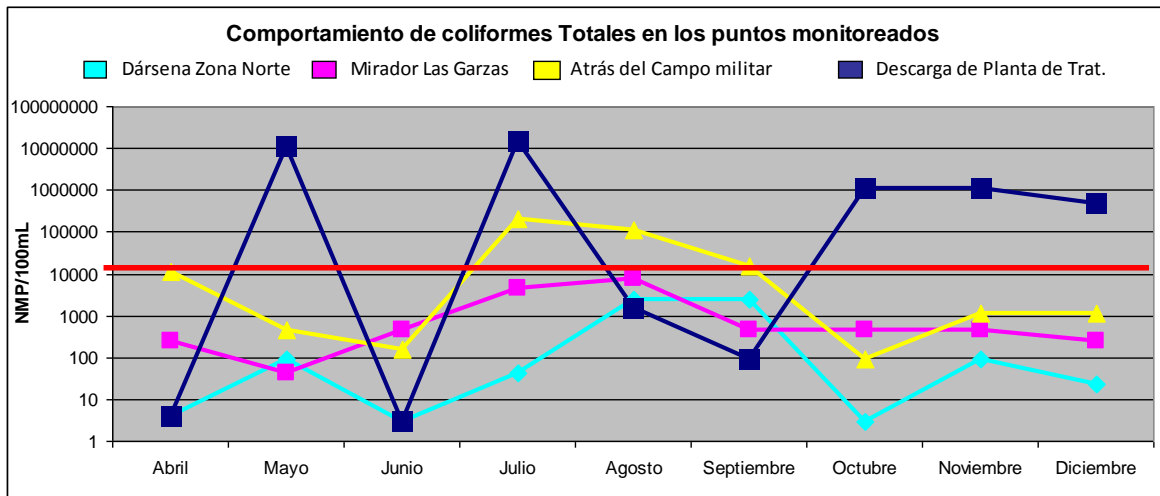
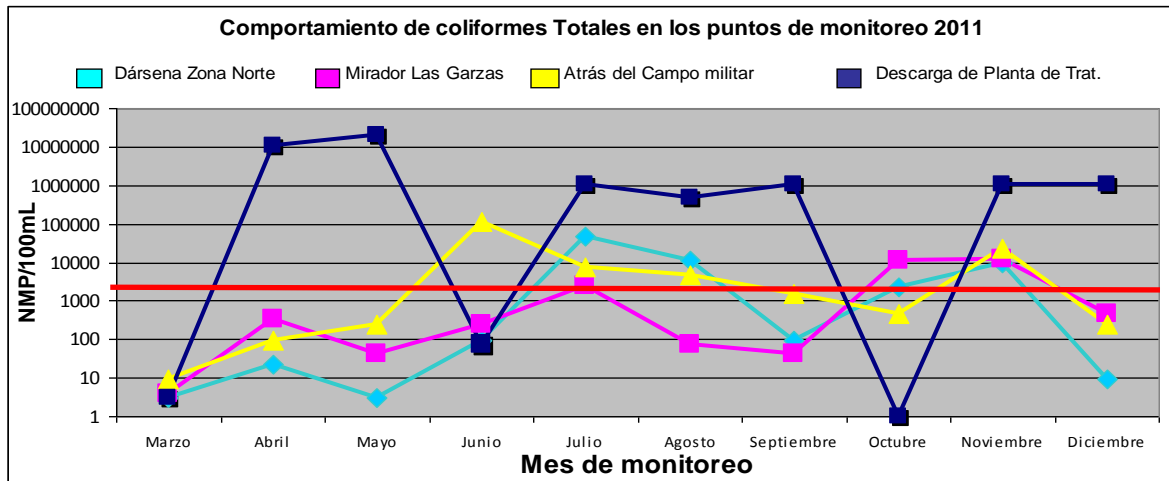
En las figuras 13 y 14 podemos apreciar el comparativo de los cuatro puntos del monitoreo para los coliformes totales, durante 2010 y 2011 respectivamente.

Figura 13. Resultados de coliformes totales en agua en 2010 en los cuatro puntos de monitoreo.

Figura 14. Resultados de coliformes totales en agua en 2011 en los cuatro puntos de monitoreo

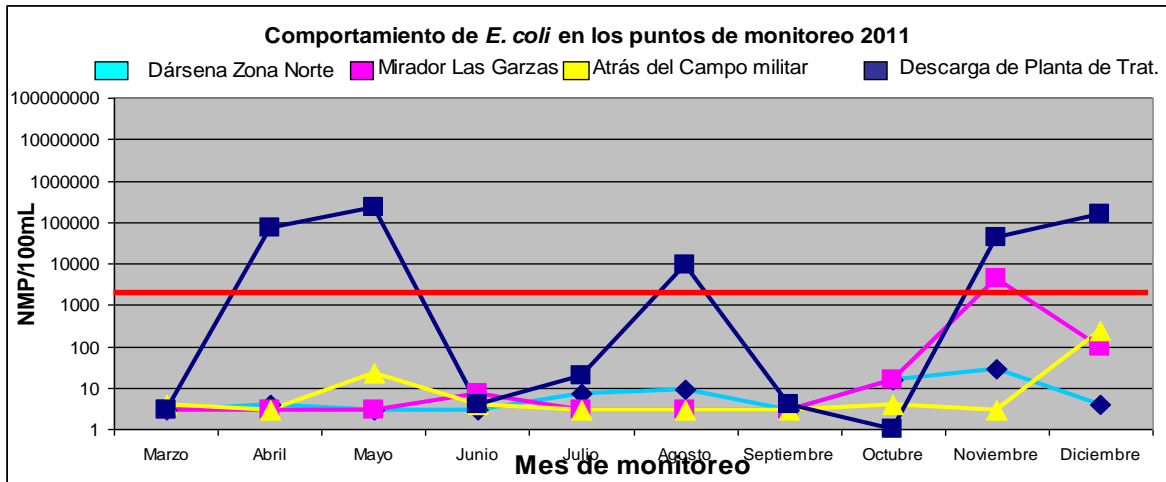
En las figuras 17 y 18 podemos apreciar el comparativo de los cuatro puntos del monitoreo de manera individual para *Escherichia coli*, durante 2010 y 2011 respectivamente.

Figura 17. Resultados de *E. coli* en agua en 2010 en los cuatro puntos de monitoreo.

Figura 18. Resultados de *E. coli* en agua en 2011 en los cuatro puntos de monitoreo.

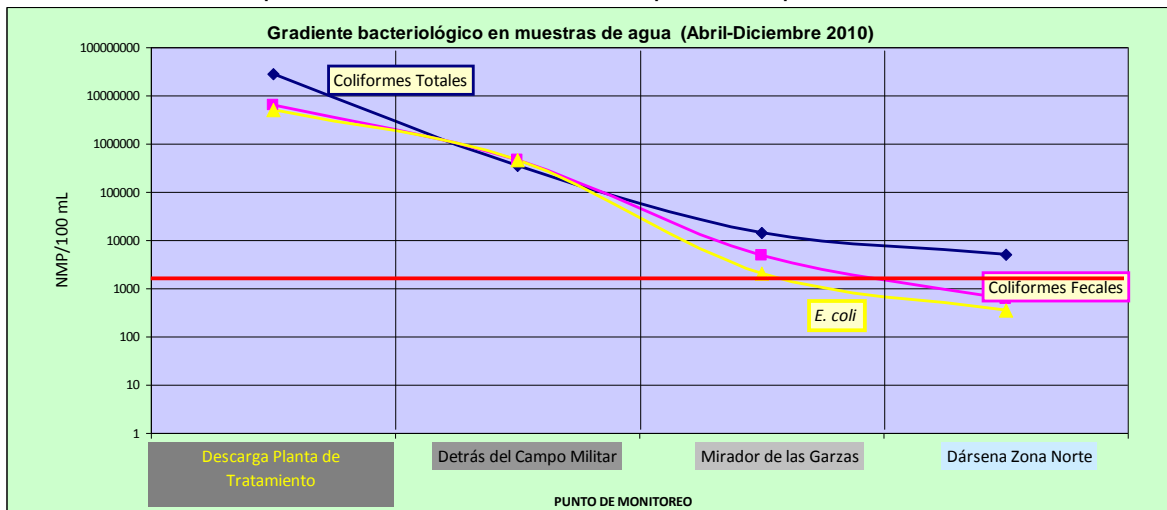
En la figura 19, se puede apreciar un análisis del comportamiento general del sistema lagunar en 2010, se puede observar como el gradiente de contaminación se va reduciendo en la medida que se acerca al punto de desembocadura en la Dársena Zona Norte. De acuerdo a estos resultados el sistema lagunar en general, se comporta como un humedal natural que cumple con la función de reducir los niveles bacteriológicos desde el punto más interno que corresponde a la descarga de la Planta de tratamiento al punto de su desembocadura que corresponde a la Dársena Zona Norte.

Figura 19. Gradiente bacteriológico en agua (Coliformes totales, fecales y *E.coli*) en los cuatro puntos de monitoreo durante 2010.

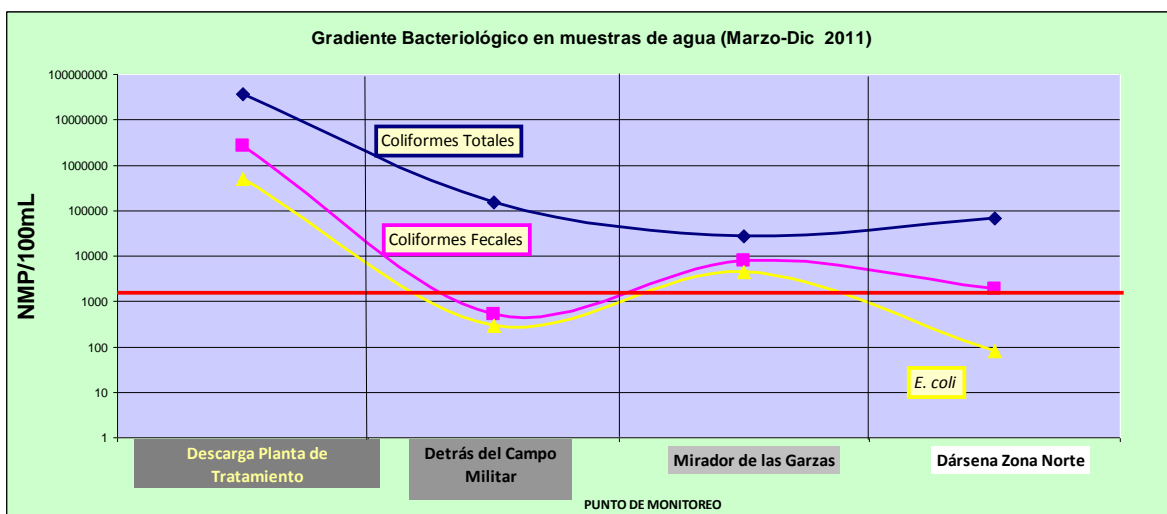
El análisis del comportamiento general del sistema lagunar en 2011 se puede apreciar en la figura 20.

Figura 20. Gradiente bacteriológico en agua (Coliformes totales, fecales y *E.coli*) en los cuatro puntos de monitoreo durante 2011.

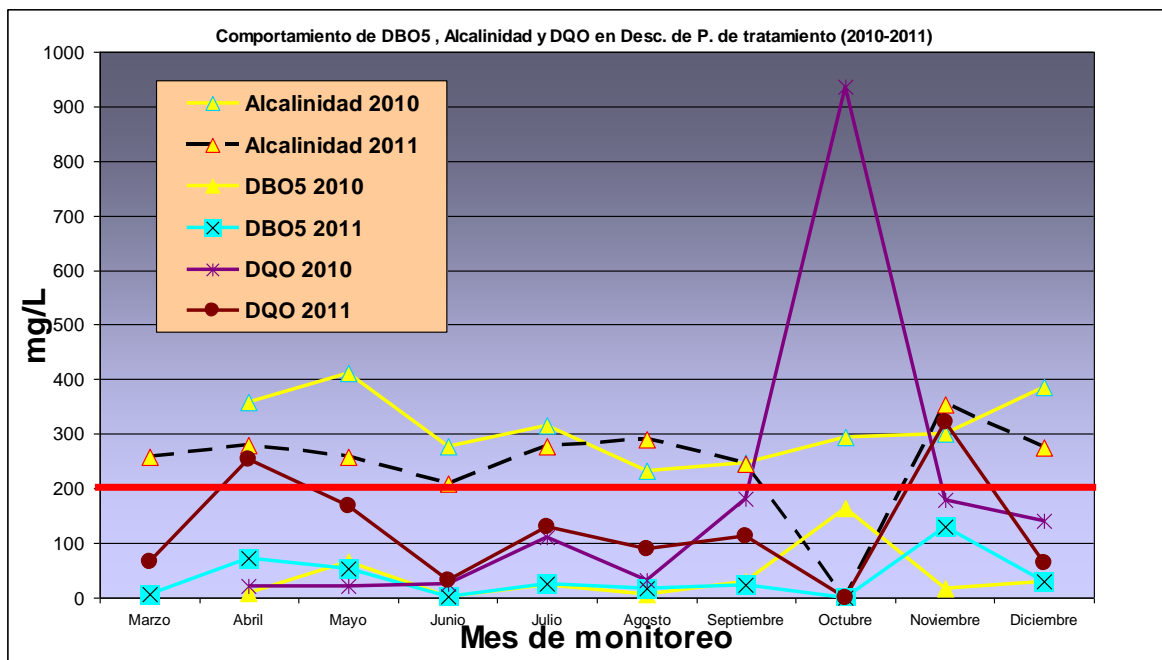
En las gráficas de la figura 21 a la 22, se observan los resultados para los meses de marzo a Diciembre 2010-2011, con respecto a Alcalinidad, DBO₅, y DQO, en las gráficas se señala en la línea el límite máximo permisible para en este caso el único de estos parámetros que se encuentra normado (NOM-001-SEMARNAT-1996), que corresponde a la DBO₅.

Figura 21. Comportamiento de Alcalinidad, DBO₅ y DQO en la descarga de la Planta de Tratamiento 2010-2011.

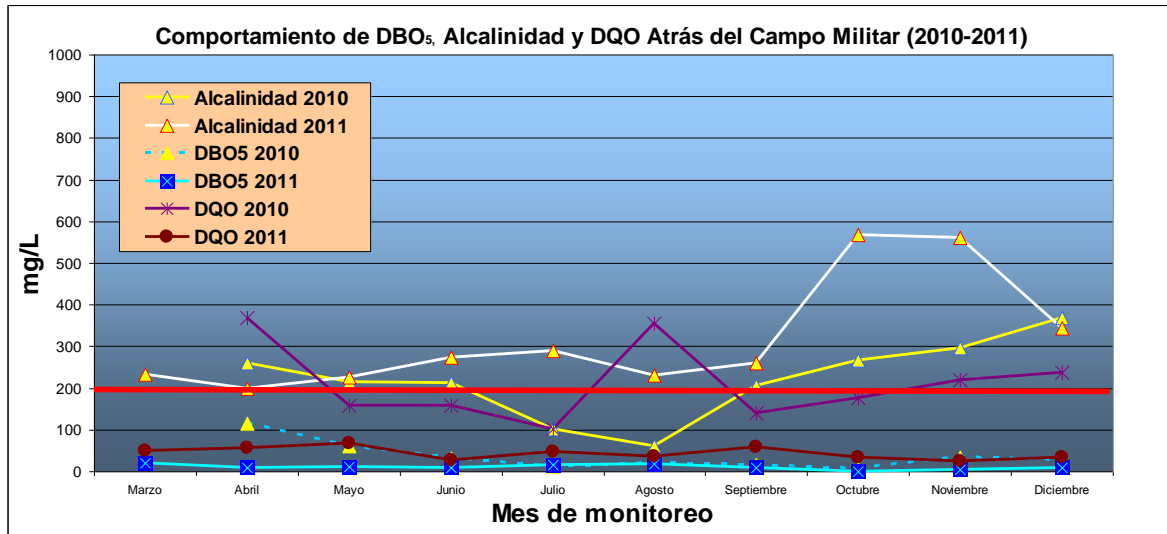
Mientras que en 2011, la DQO se encontró con la clasificación de contaminada, en los meses de Marzo, Mayo, Julio, Agosto, Septiembre y Diciembre. Fuertemente contaminada en los meses de Abril y Noviembre efectos del impacto de la marejada de marzo y del huracán Jova en Octubre. Hay que señalar que por esa razón, en octubre no se tomo muestra de este punto, debido a que la zona estaba en desastre total, por ello el dato en todos los parámetros en el gráfico aparece como cero.

Figura 22. Comportamiento de Alcalinidad, DBO₅ y DQO en el agua de atrás del Campo Militar 2010-2011.

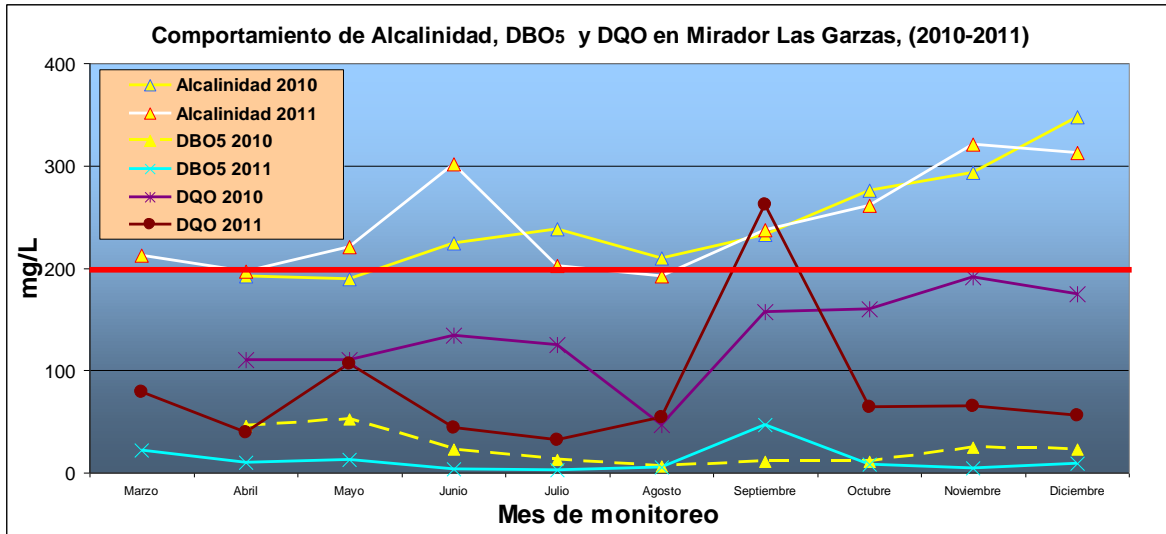
En 2011 la DQO los meses de Julio, Agosto, Octubre, Noviembre se presenta como de calidad aceptable, en tanto Marzo, Abril, Mayo, Julio y Septiembre se encontraron en calidad de Contaminada. La muestra de agua de este punto esta influenciada por la descarga de agua pluvial proveniente de la Avenida Miguel de la Madrid Hurtado a la altura precisamente de la Zona Militar.

Figura 23. Comportamiento de Alcalinidad, DBO₅ y DQO en el agua del Mirador de La Laguna de Las Garzas, 2010-2011.

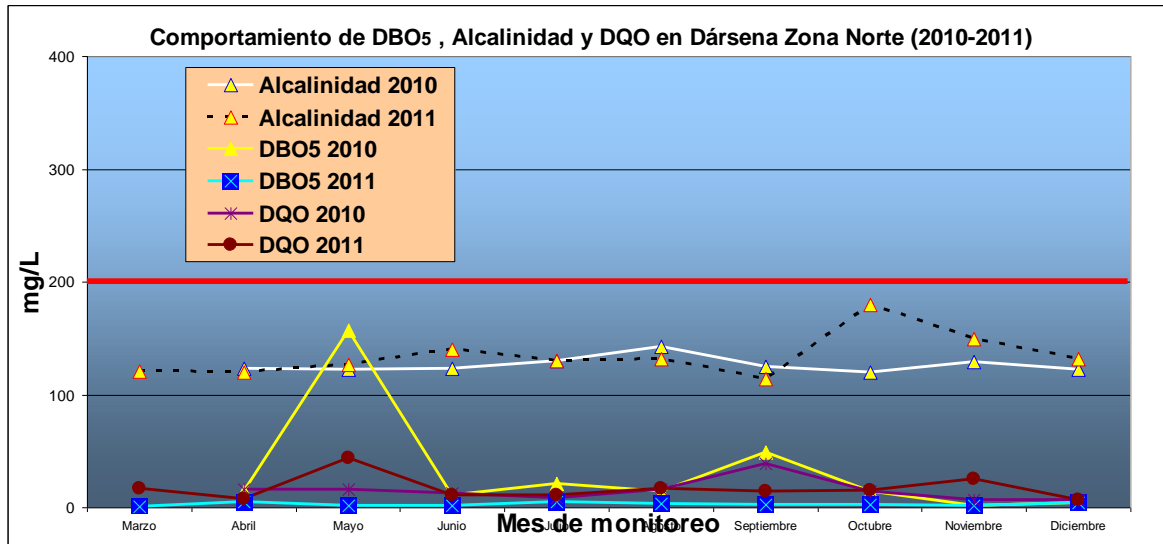
En relación a DQO durante todo 2010 el agua en este punto de acuerdo a sus resultados se clasificó como contaminada. En 2011 el comportamiento de la DQO fue intermitente estando en Abril y Julio en el nivel de calidad aceptable, mientras que Marzo, Mayo, Junio, Agosto, Octubre, Noviembre y Diciembre ya estuvo en niveles de contaminada y solo en Septiembre estuvo en calidad de fuertemente contaminada.

Figura 24. Comportamiento 2010-2011, de Alcalinidad, DBO₅ y DQO en el agua en el punto de la Dársena Zona Norte.

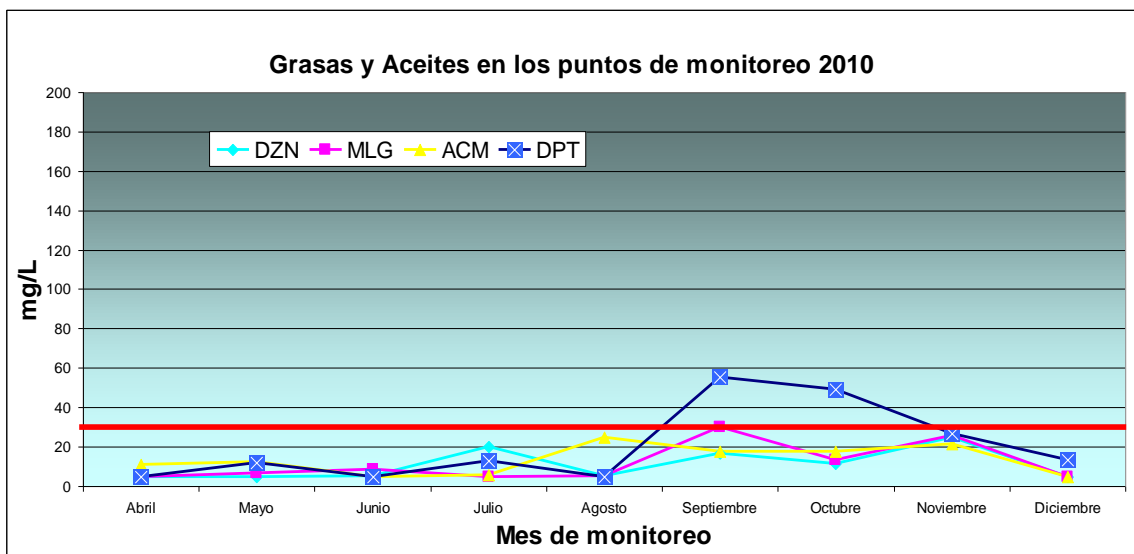
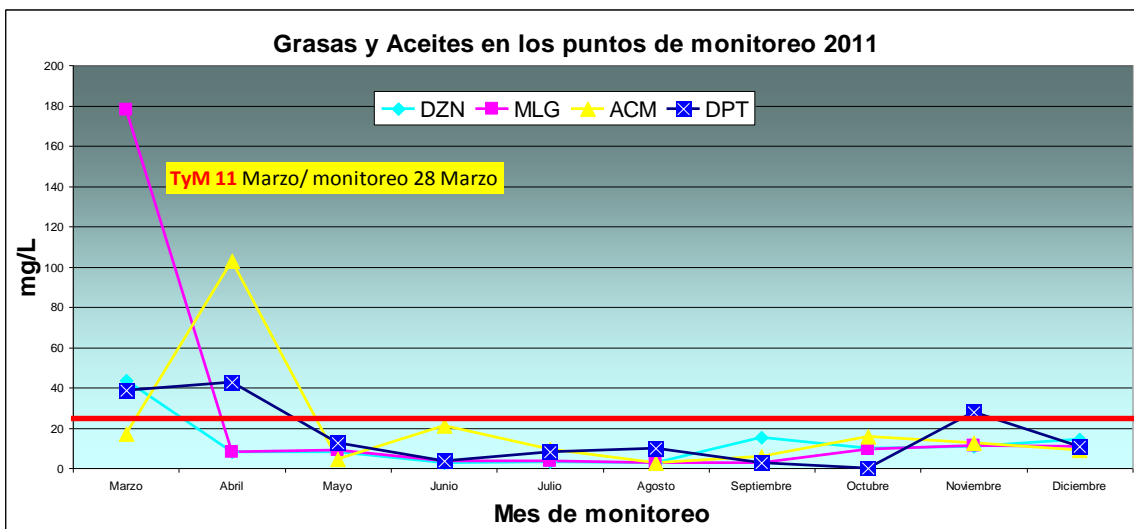
Con relación al parámetro de grasas y aceites en los puntos de monitoreo en el año 2010 que se pueden observar en la grafica de la figura 25, (DZN = dársena zona norte, MLG=mirador de Las Garzas, ACM = atrás del Campo Militar y DPT= descarga Planta de Tratamiento), se puede apreciar que en este año, la descarga de planta de tratamiento (DPT), en el periodo de septiembre, octubre y noviembre presentó valores arriba del máximo permitido por la norma oficial mexicana (25 mg/L). El punto de Mirador de las Garzas (MLG) en los meses de Septiembre y Noviembre rebasó el límite máximo permitido. En los siguientes gráficos, el límite máximo permitido tanto en 2010 como en 2011 se define con una línea roja horizontal.

Figura 25. Comportamiento de grasas y aceites en los puntos de monitoreo de agua en 2010.

Figura 26. Comportamiento de grasas y aceites en los puntos de monitoreo de agua en 2011.

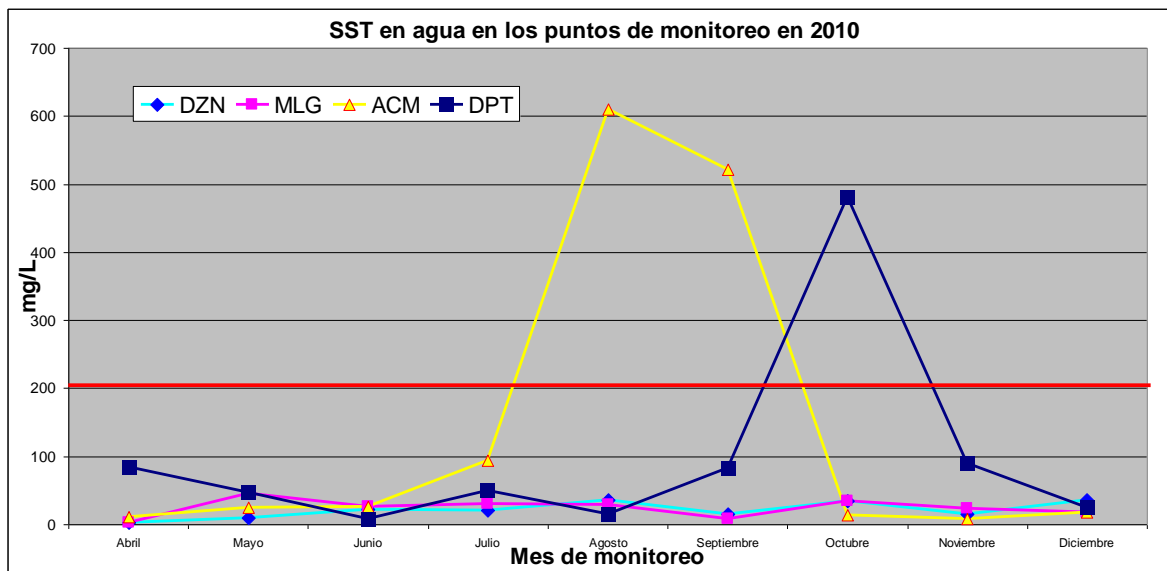
Con respecto a los sólidos suspendidos totales (SST), cuyo valor máximo permitido es de 200 mg/L, los valores encontrados en 2010, mostraron valores arriba del máximo permitido en el punto de atrás del campo militar, en los meses de Agosto y Septiembre. Por otra parte la descarga de la planta de tratamiento en el mes de Octubre presentó valores de SST arriba del máximo permitido (ver figura 27).

Figura 27. Comportamiento de sólidos suspendidos totales (SST), en los puntos de monitoreo de agua durante 2010.

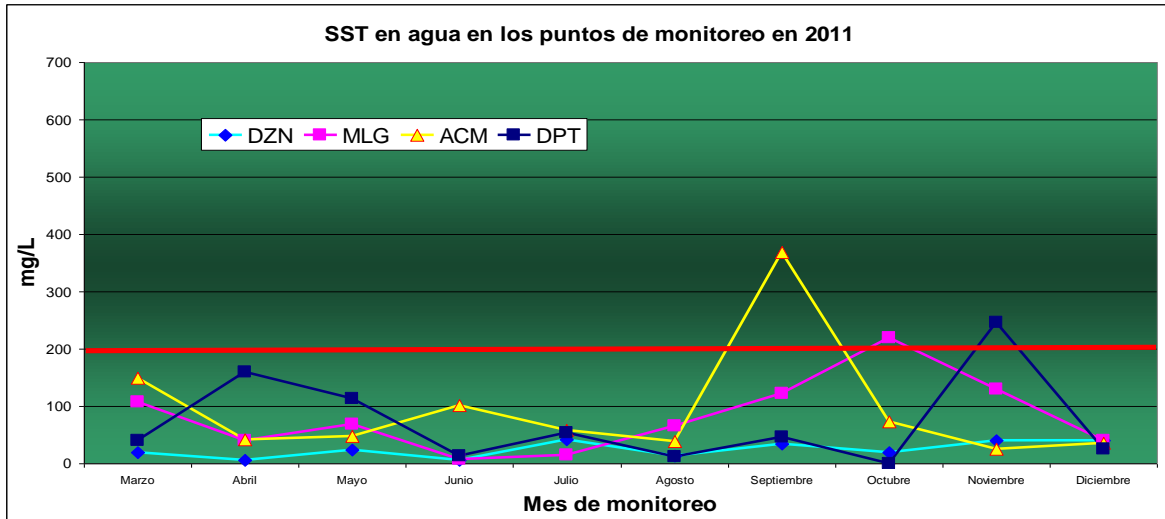
En 2011 (figura 28), el punto de Atrás del Campo militar (ACM), solo una ocasión rebasó los límites máximos permisibles que fue el mes de septiembre, a diferencia de 2010 que en dos ocasiones rebasó los límites. Con relación a los resultados de este parámetro se puede observar la influencia de la cercanía de la entrada de aguas pluviales al punto de Atrás del Campo Militar e inclusive en la planta de tratamiento cuya descarga se encuentra paralela a una descarga de aguas pluviales, dado que su repunte se observa solo cuando se da la temporada de avenidas (lluvias).

Figura 28. Comportamiento de sólidos suspendidos totales (SST), en los puntos de monitoreo de agua durante 2011.

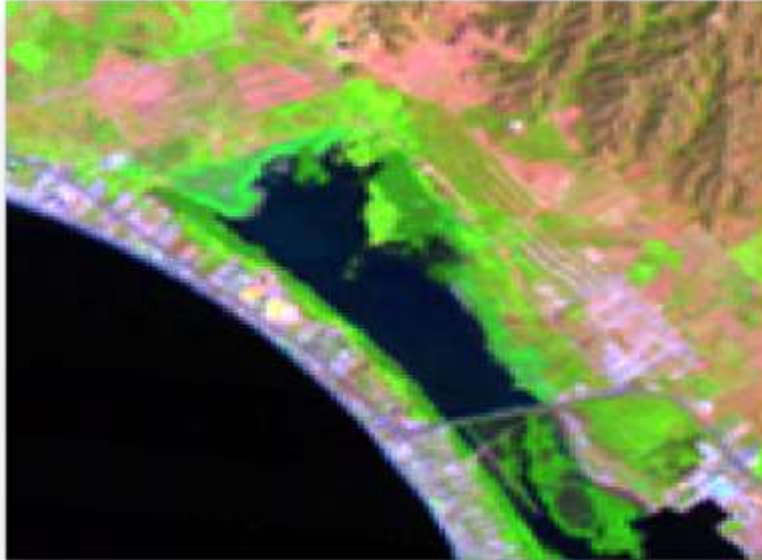
La dinámica de cobertura de manglar muestra una disminución en las secciones este y oeste de la laguna de las Garzas, en tanto que en la parte norte muestra un aumento en la cobertura de manglar en área que anteriormente era una zona inundable pero que carecía de vegetación de manglar de acuerdo a imágenes de 1985 y 1990 (Ver figuras 94 y 100).

Figura 94. Imagen Landsat 1990 y 2011 (bandas 3,4 y 5).

A reserva de un análisis de otras variables el cambio en cobertura se debe principalmente al aumento de sedimentos en la parte norte- La disminución es resultado de una mayor presión por la expansión de la mancha urbana (ver tablas 6 y 7).

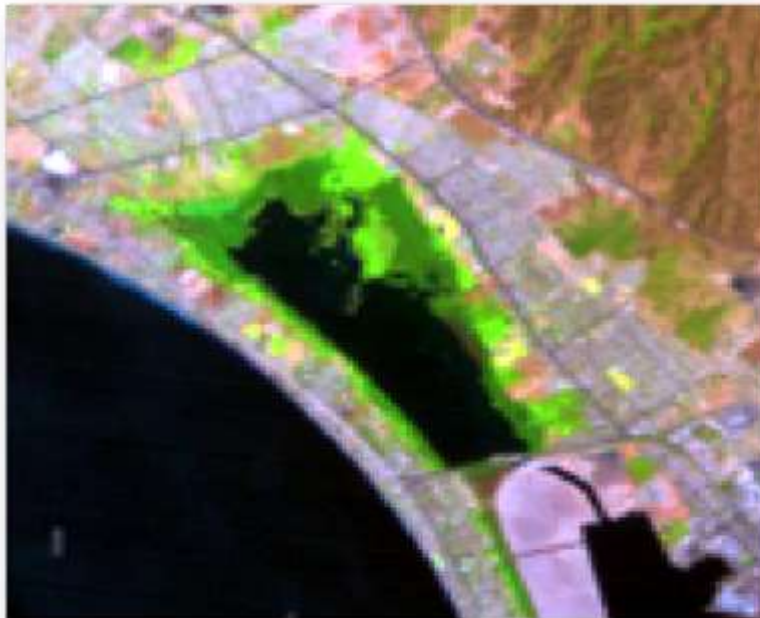
Figura 95. Cambios en cobertura en el polígono (1990-2011).

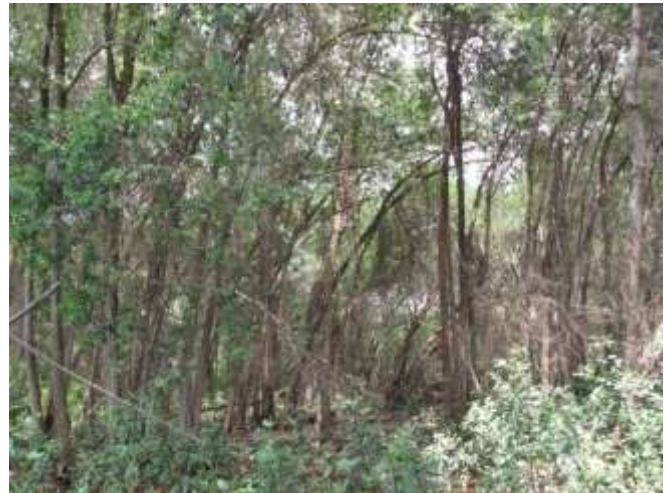
Esta zona del manglar de la laguna es una zona relativamente joven, resultado de acumulación de sedimentos por la modificación de la hidrodinámica de la laguna, anteriormente era un terreno inundable periódicamente con vegetación arbustiva (vidrillo probablemente) y sin mangle (figura 101)

Figura 101.- Vista de la zona arbórea definida como Manglar Zona Norte

A partir de la construcción de la vialidad del Boulevard Miguel de la Madrid aparentemente y la construcción de la planta de tratamiento de aguas que descarga directamente en la Laguna de las garzas, favoreció la acumulación de sedimentos y generó condiciones apropiadas para el establecimiento de *Laguncularia racemosa* (mangle blanco). No se observan especies asociadas en el manglar resultado de condiciones extremas de salinidad residual y anegamiento continuo que favorecen la dominancia de esta especie.

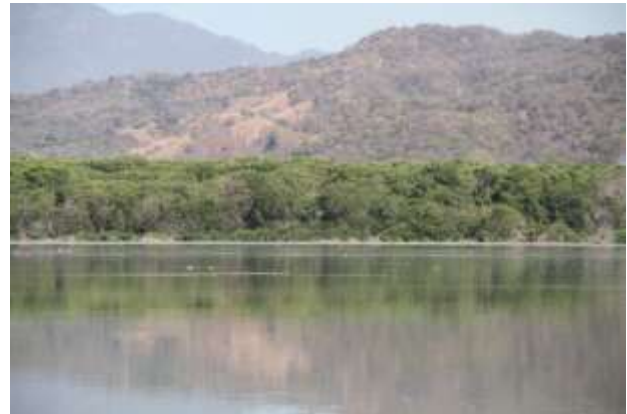
La amplitud en el ancho de la franja y la colindancia de tipos de vegetación asociada en los límites (matorral espinoso y pradera) dan como resultado una diferenciación ecotonal en el manglar hacia adentro y hacia afuera del mismo (ver figura 104).

Figura 104.- Vista de la zona de Manglar Sección Este

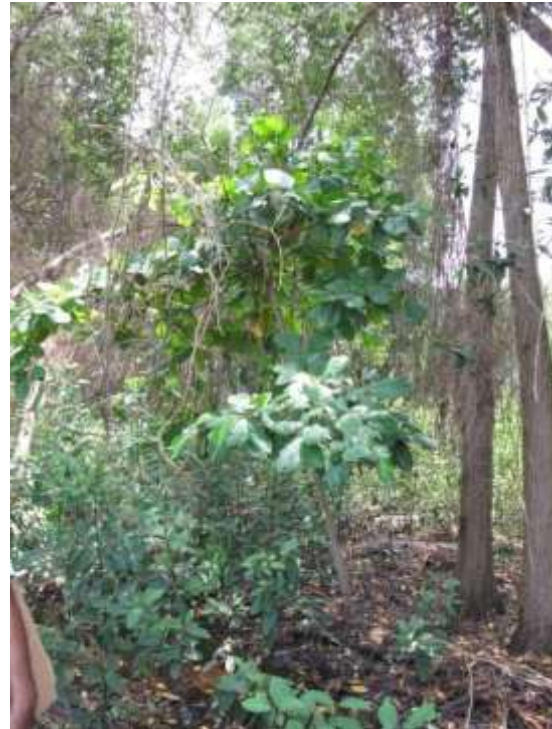
El manglar en esta zona básicamente es el remanente de una franja original más amplia de mangle blanco y rojo (ver detalle figura 109).

Actualmente se encuentra limitado por la zona urbana y las especies encontradas en además de las especies de mangle son algunas especies ornamentales introducidas (palma, almendro, etc) la biodiversidad encontrada es baja.

Figura 109.- Detalle de *Terminalia catapa* especie exótica encontrada en la sección Oeste

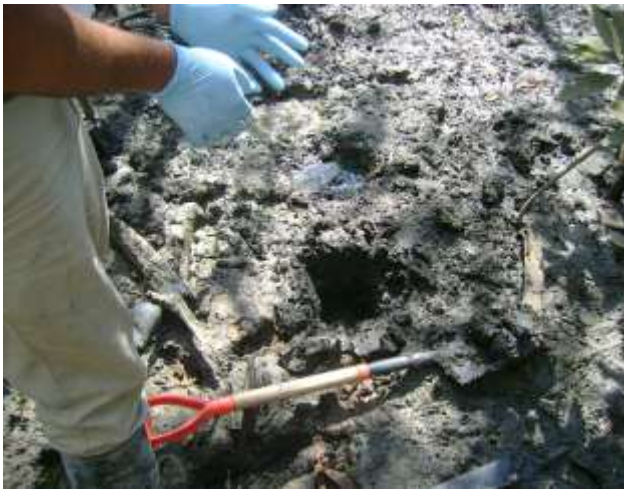
Aspectos del muestreo de sedimentos en
área pantanosa no inundada e inundada

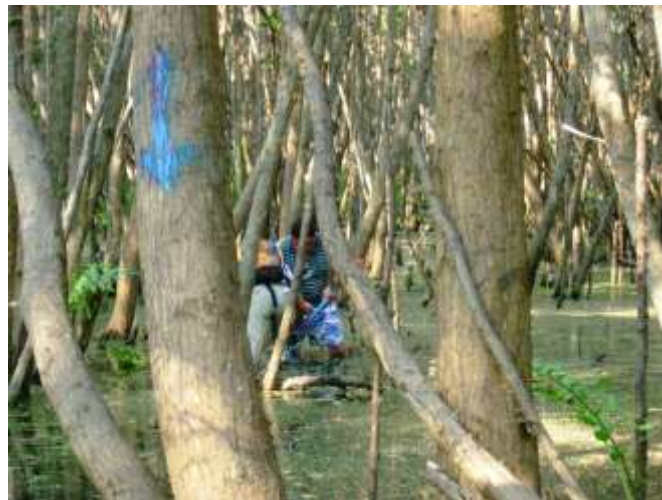
Aspectos de la toma, preservación y empaque de muestras de agua en la Dársena Zona Norte
