“PROGRAMA DE MONITOREO DE LAS CONDICIONES AMBIENTALES EN LA LAGUNA DE VALLE DE LAS GARZAS, LAGUNA SAN PEDRITO Y LAGUNA DE CUYUTLAN MANZANILLO COLIMA, AÑO SIETE.”

PROYECTO - TC1630.3

Informe final

**COORDINACIÓN DE TRATAMIENTO Y CALIDAD DEL AGUA
SUBCOORDINACIÓN CALIDAD DEL AGUA**

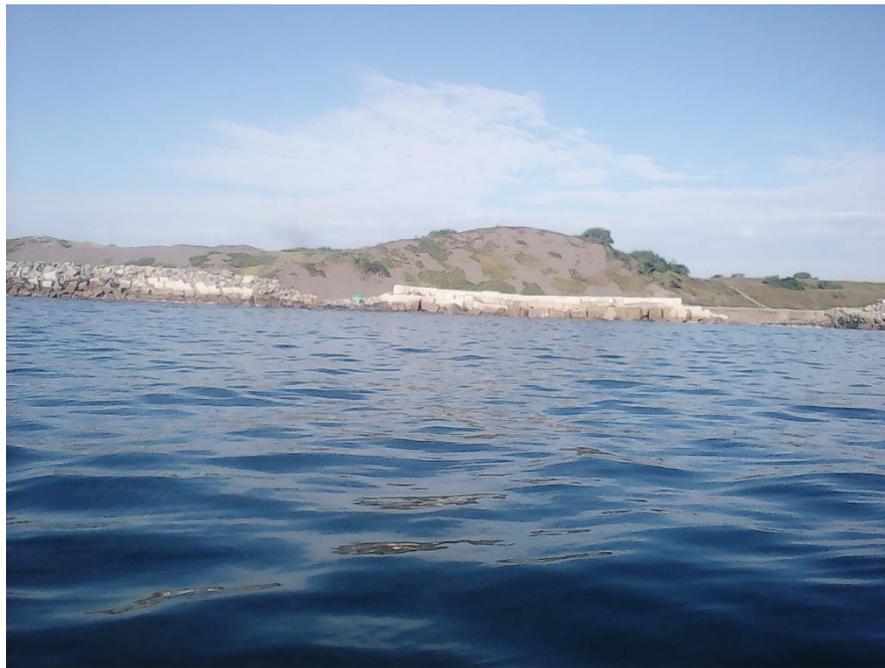
Figura 1. Canal de Acceso, Puerto de Cuyutlán (laguna de Cuyutlán Manzanillo) 2016.

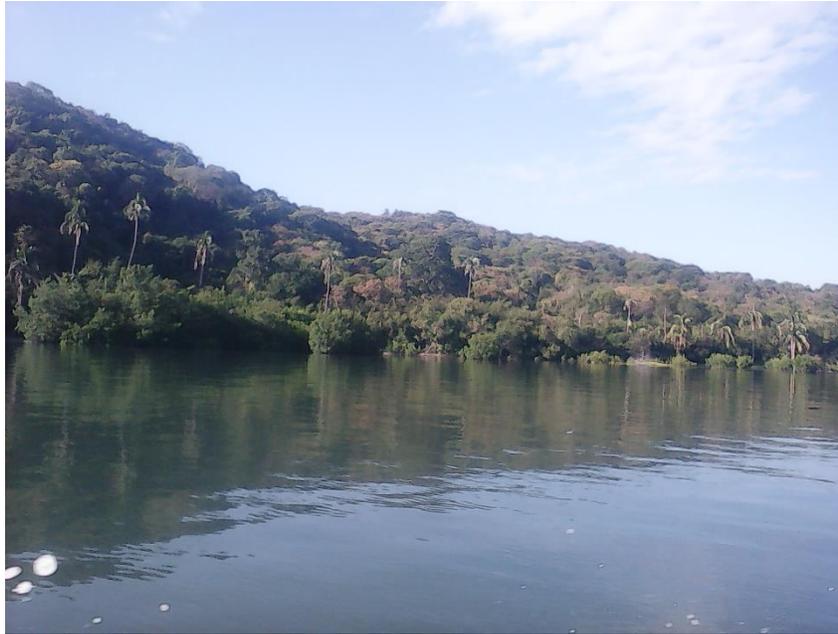
Figura 2. E2 Islotes (laguna de Cuyutlan Manzanillo) 2016.

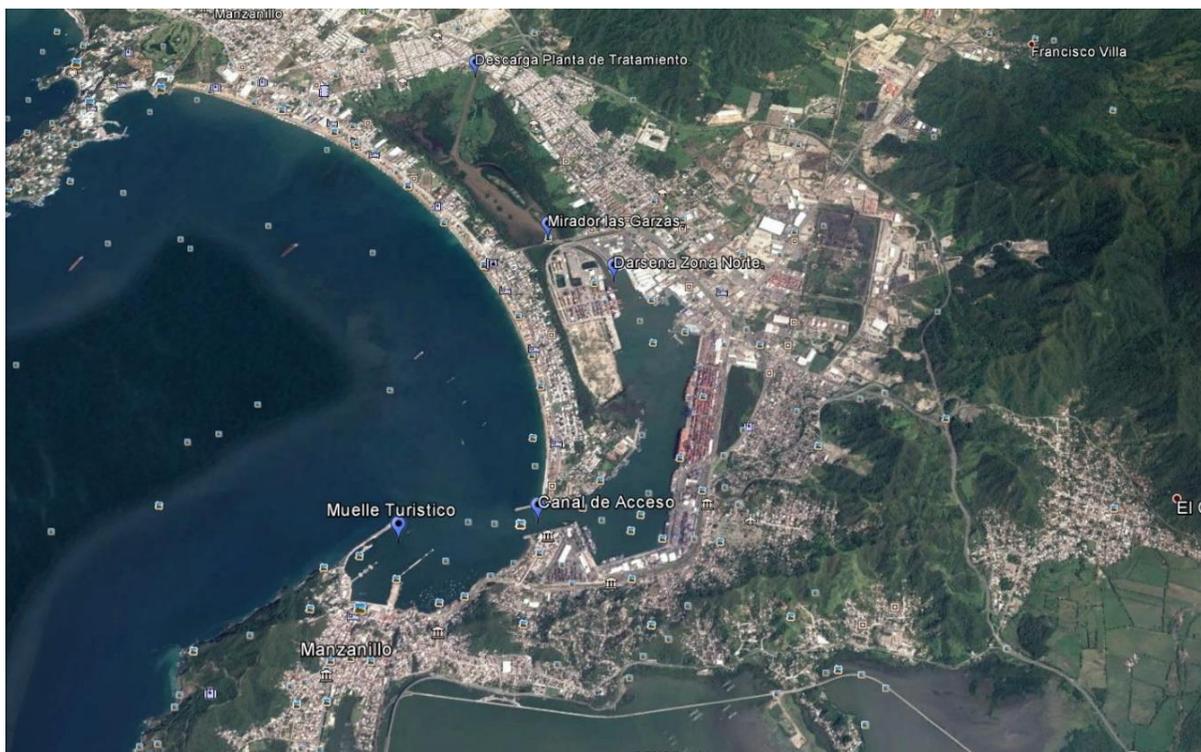
Descarga de la Planta de Tratamiento (PTAR)
Mirador las Garzas
Dársena Zona Norte
Muelle Turístico
Canal de Acceso

Figura 3. Ubicación de los sitios de muestreo laguna Valle de las Garzas y laguna San Pedroito Manzanillo Colima 2010-2016.

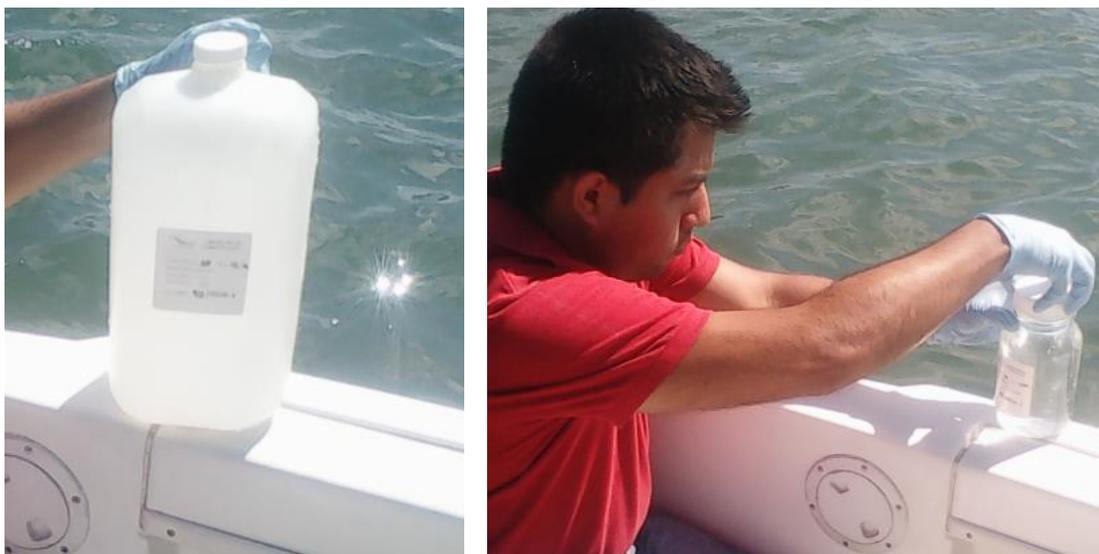
Figura 10. Toma de muestras para la determinación de parámetros que marca la NOM-001-SEMARNAT- 1996.

La figura 10 indica la toma de muestras para la determinación de parámetros que marca la NOM-001-SEMARNAT 1996.

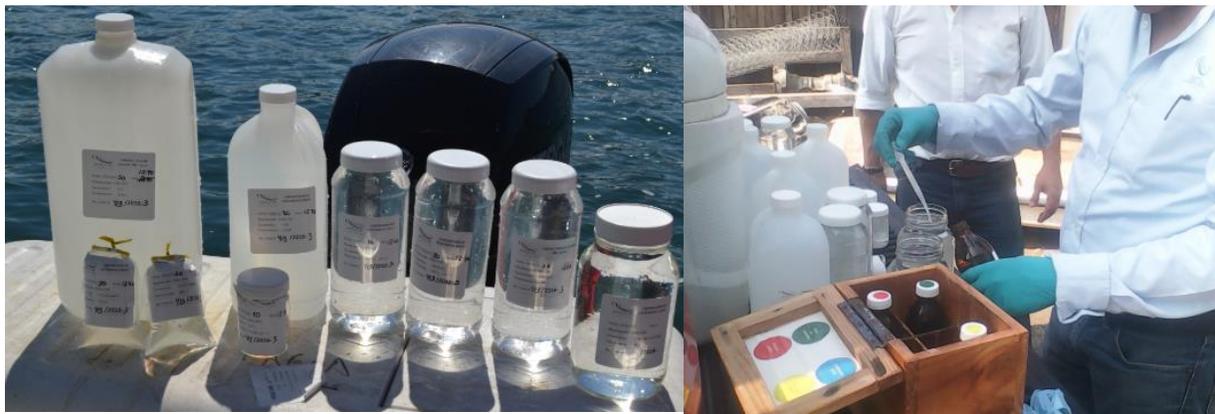
Una vez recolectadas las muestras se lleva a cabo la preservación de las mismas para cada uno de los parámetros que marca la NOM-001-SEMARNAT- 1996. Figura 11

Figura 11. Preservación de muestras puntuales de agua

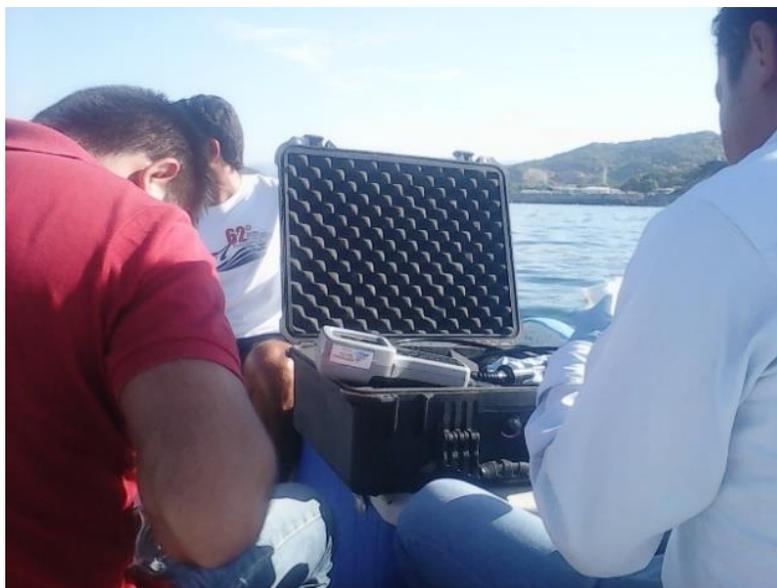
La determinación de salinidad en agua se determinó directamente con el equipo múltipara métrico YSI, el cual una vez calibrada la conductancia electrolítica, el equipo se ajusta automáticamente para medir la salinidad. Este equipo cumple con los requisitos establecidos en la NMX- 017025- IMNC-2006. Además se midió cloro residual en la laguna de CuyutlanFigura 12.

Figura 12. Mediciones de parámetros de campo

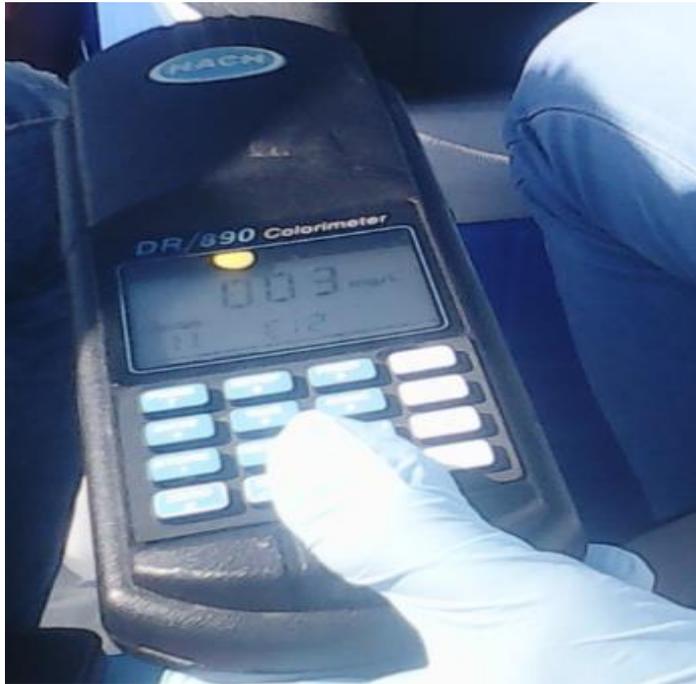
Además de los parámetros que marca esta norma se incluyó la determinación de cloro residual en la laguna de Cuyutlán. Figura 13.

Figura 13. Equipo HACH para la medición de cloro residual.

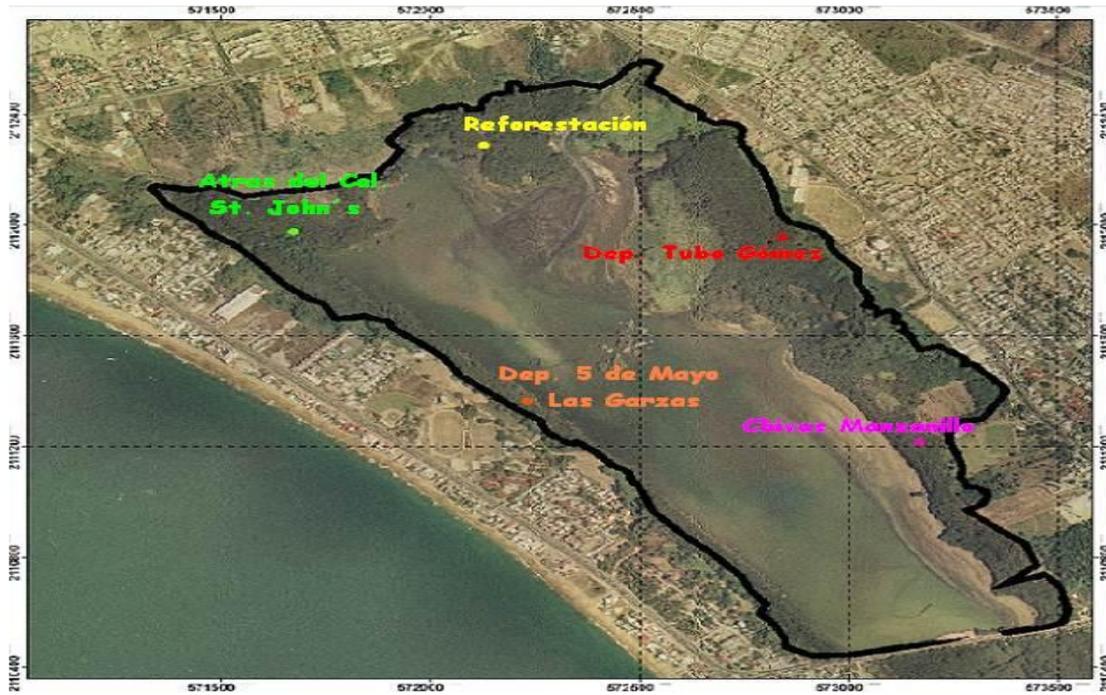
- 1.- Deportivo Tubo Gómez
- 2.- Chivas Manzanillo
- 3.- Las Garzas deportiva
- 4.- Atrás del colegio ST. JOHNS
- 5.- Reforestación

Figura 14. Ubicación de los sitios de muestreo de suelo sedimentario en la laguna Valle de Las Garzas.

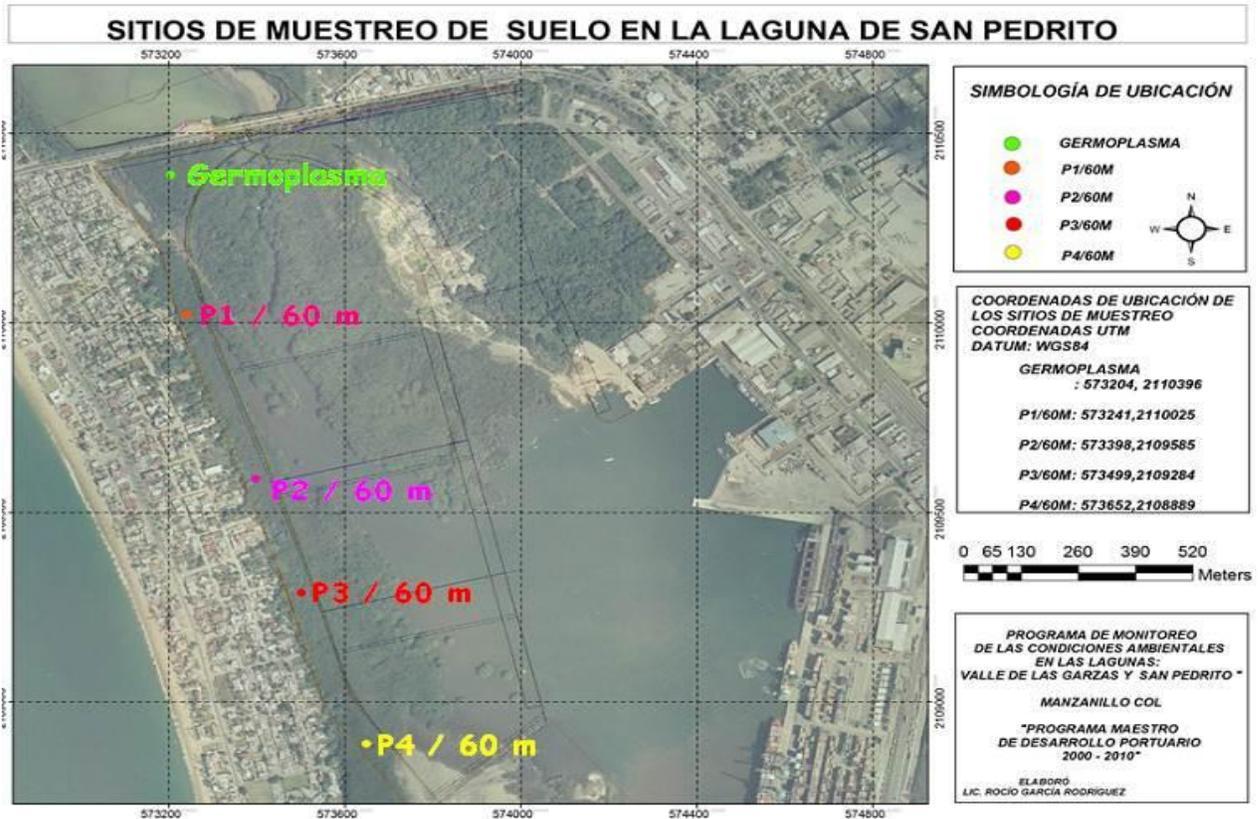
1. Germoplasma
2. M1 en franja de 60 m
3. M2 en franja de 60 m
4. M3 en franja de 60 m
5. M4 en franja de 60 m

Figura 15. Ubicación de los sitios de muestreo de suelo sedimentario en la laguna San Pedrito.

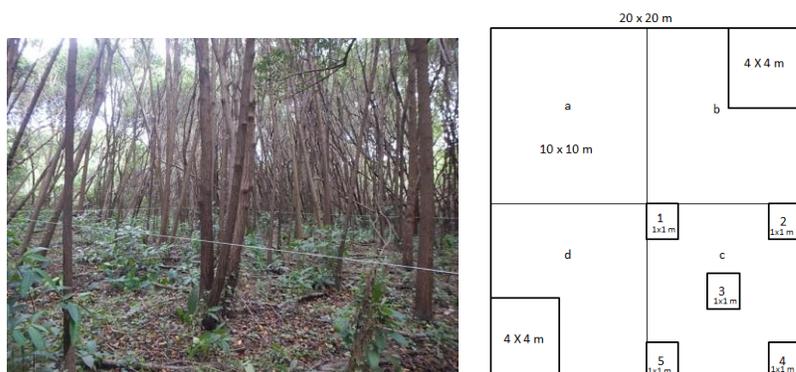
Para realizar los trabajos se ubicaron los sitios establecidos en el año 2014, posteriormente se identificó la ubicación del arbolado marcado y delimitaciones de cada sitio, para posteriormente evaluar el estado del arbolado, así como, las características generales de cada sitio (inundación, impactos antropogénicos, cobertura foliar). Figura 17.

Figura 17. Diseño para el establecimiento de parcelas de monitoreo permanente de bosques de manglar.

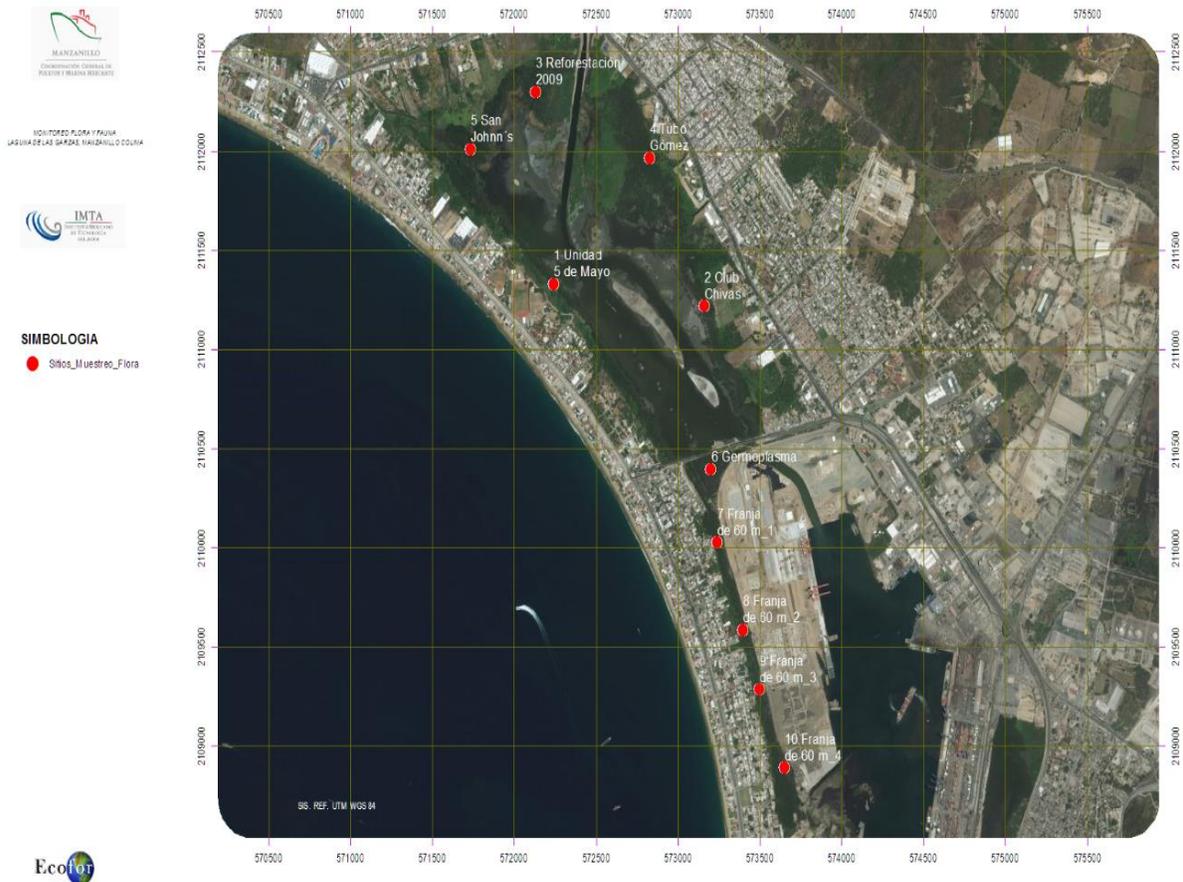
Sistema lagunar	No.	Nombre del sitio	COORDENADAS	
			x	y
Valle de las garzas	1	Unidad 5 de Mayo	572,245	2,111,329
	2	Club Chivas	573,165	2,111,216
	3	Reforestación 2009	572,133	2,112,296
	4	Tubo Gómez	572,830	2,111,963
	5	*San John	571,733	2,112,008
San Pedrito	6	Germoplasma	573,204	2,110,396
	7	Franja de 60 m_1	573,241	2,110,025
	8	Franja de 60 m_2	573,291	2,109,875
	9	Franja de 60 m_3	573,499	2,109,284
	10	Franja de 60 m_4	573,652	2,108,889

Figura 18. Ubicación de los sitios de monitoreo de flora en la Laguna Valle de las Garzas y laguna San Pedrito.

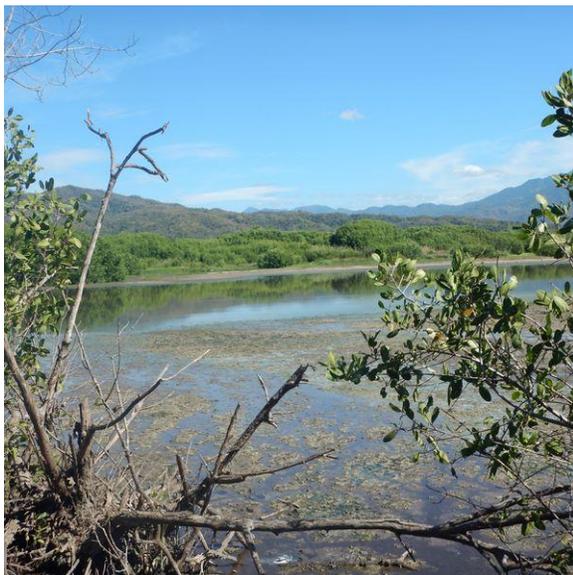
En esta superficie de sedimentación adicional al levantamiento de los datos de sitio se realizaron dos transectos (T1 y T2) para registrar las diferencias micro topográficas entre la zona en donde se encuentra el espejo de agua (el canal dragado), y la zona de distribución de mangle en la franja de vegetación. Figura 19.

Figura 19. Área de levantamiento de transectos

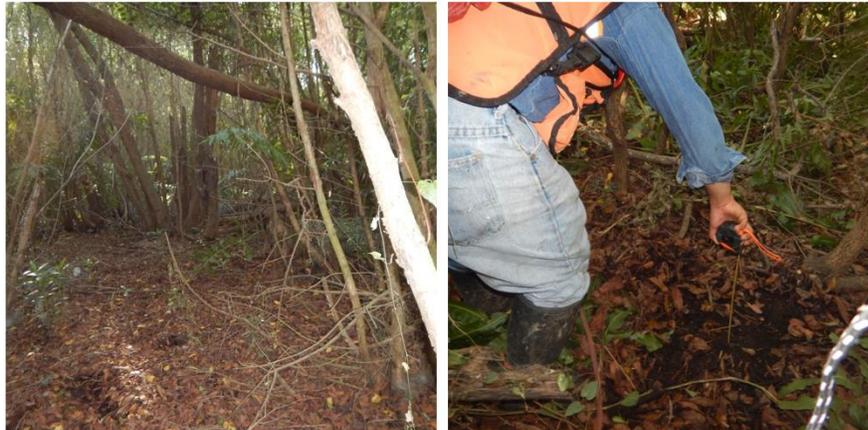
Este sitio se ubica en el Este de la Laguna Valle de las Garzas colindante con los terrenos del campo de fútbol “Club Chivas”, su ubicación probablemente impidió que recibiera impactos del huracán “Patricia”. Para acceder al área, se cruzan algunos canales inundado de aguas residuales sobre el que se distribuye un bosque maduro mono específico de *L. cerosa* y algunos arbustos bajos bien representados por helecho *Acrostichum sp.*(Figura 20).

Figura 20. Vista general del Sitio Club Chivas, monitoreo 2016

Para el sitio 2 Club chivas se observó que en los tres últimos años (2014- 2016), los resultados indican que la regeneración de plántulas tipo ABC ha ido cambiando en densidad y especie. En 2014, solo se encontró *L. racemosa* con una densidad de 17.7 plántulas/ m², en el 2015, la densidad de esta especie aumentó a 20.6 plántulas/ m² pero apareció el helecho *Acrostichum sp.*, con densidad de 0.9 plántulas/ m².

En el 2016 la regeneración de mangle ha disminuido a 0.6 plántulas/ m², y han aparecido otras especies características del bosque espinoso como huizache, *timuchil* y *huizcolote*, así como palma y ficus sp. y el helecho *Acrostichum sp.*, que en conjunto forman una densidad de 1 plántulas/ m² y con mayor vigorosidad.

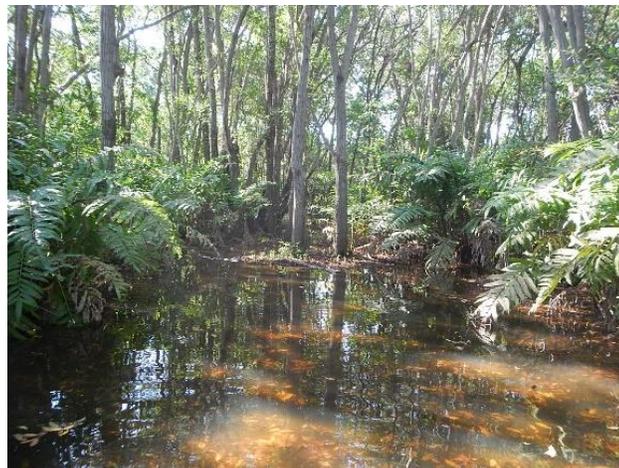
El sitio Tubo Gómez se ubica a aproximadamente 550 m al punto más cercano del espejo de agua (canal de dragado). Sin embargo, esta zona se mantiene anegada de manera constante, lo que se atribuye a las entradas de aguas residuales. Este sitio se caracteriza por contener un bosque monoespecífico de *L.racemosa*, así como el desarrollo de algunos árboles de *Ficus carica* (higuera) y bosque bajo de helecho. En la zona se pueden observar diferentes canales interiores al manglar por donde probablemente se conduzca el agua residual que llega sitio. Figura 21.

Figura 21. Sitio 4 (Unidad Tubo Gómez).

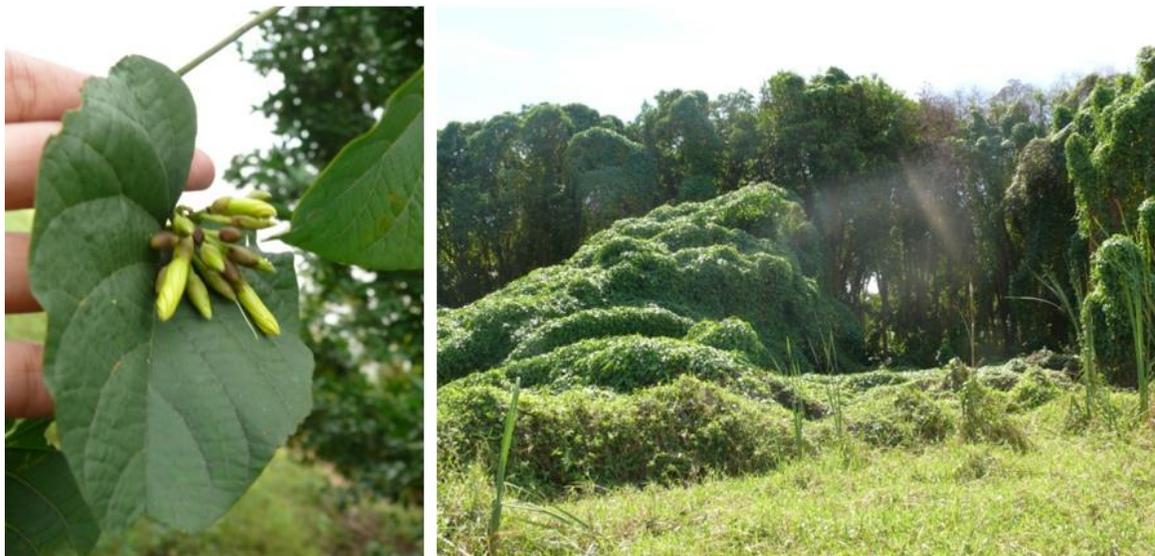
Se tiene registro de la invasión de esta planta en el 2014, cuando el espejo de agua lagunar se encontraba a no más de 150 m, y a la fecha, ha afectado varias hectáreas al norte de la laguna. La invasión de *M. umbellata* continúa avanzando, y se prevé que conforme la laguna se siga vaciando, esta y otras especies invasoras seguirán ocupando superficies antes ocupadas por manglar. Figura. 22.

Figura 22. Especie *Merremia umbellata* que invade el bosque de manglar al norte de la laguna.

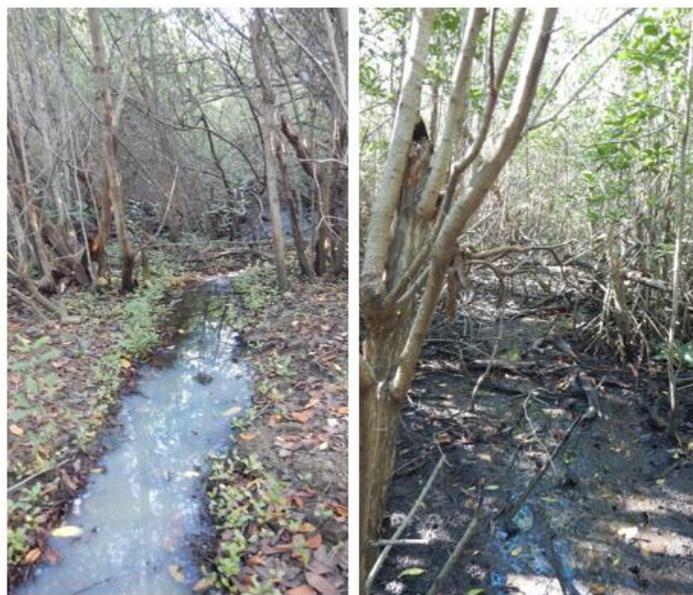
Este sitio se ha caracterizado por presentar un bosque dominante *L. racemosa/R. mangle*. En los último tres años, la densidad de arbolado presenta su valor más bajo en 2015, lo que se atribuye a la mortalidad de 22.9% que dejó el huracán Patricia (De 3,750 a 3,275 árboles/ha). Para el 2016 la densidad de bosque sube a 3,425 árboles/ha, y la mortalidad se reduce a 4.2%. Figura 23.

Figura 23. Vista general del área de Germoplasma.

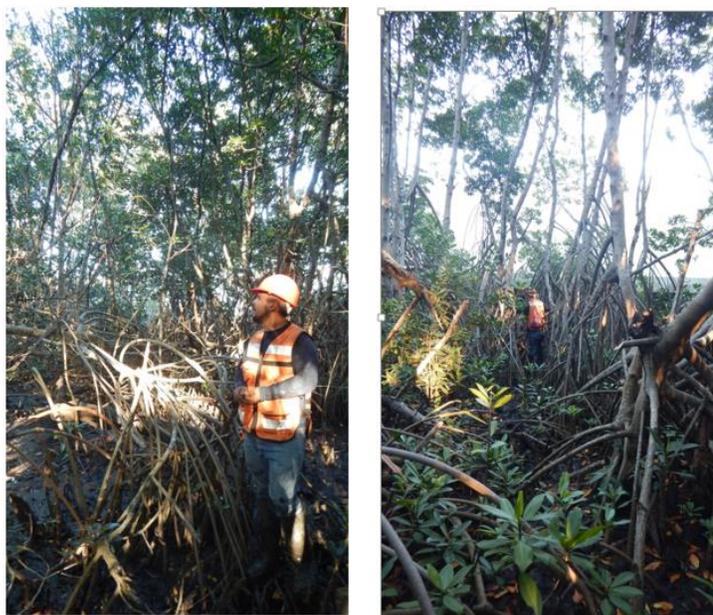
Actualmente el bosque contiene arbolado con DAP promedio de 10.8 cm y altura de 13 m, mientras que el DAP máximo y mínimo es de 21.6 y 3 cm. Figura 24.

Figura 24. Registro de datos del sitio No. 1 (60 m.)

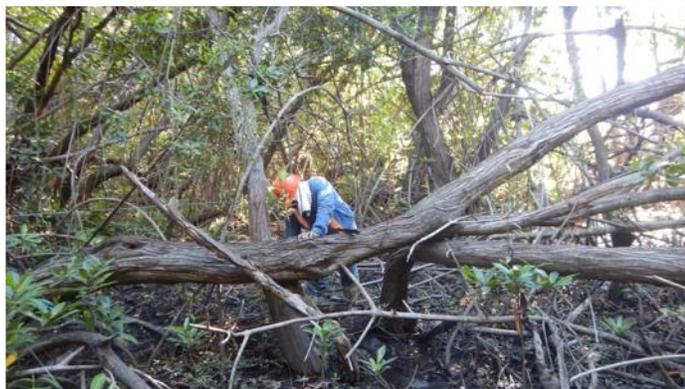
En este sitio se distribuye un bosque mixto de mangle *L. racemosa*/*R. mangle*. Actualmente se puede encontrar una cobertura arbórea semi-abierta por los daños del huracán Patricia.

Estos daños también provocaron *que la* densidad disminuyera 1,775 a 1,572 árboles/ha, con una mortalidad de 16.1% de 2015 a 2016. Aun se pueden encontrar árboles derribados en estado "vivo". El DAP promedio del arbolado actual es de 15.7 cm y la altura de 11 m, mientras que el DAP máximo y mínimo fue de 51.4 y 3.2 cm. Figura 25.

De acuerdo a características de humedad en el sitio, se presenta irrigación con el cambio de mareas. Se pudo observar que el manto freático está a nivel del suelo provocando la saturación del suelo y brindándole el característico olor a azufre.

Figura 25. Vista general del sitio No.2 (60 m.)

En el sitio 2- 60 m, es posible que la apertura de copa haya generado un crecimiento en la densidad de regeneración, pasando (de 2014 a 2015) de 22.1 a 36.1 plántulas/m² con dominancia de *L. racemosa* con respecto de *R. mangle*. También se encontraron otras especies como *Tabebuia rosea* con densidad de 8.8 plántulas/m² y algunos individuos aislados de *Acrostichum sp.* y palma kerpis. En cuanto a productividad del sitio, se encontraron propágulos y flores en densidad de 2 propágulos y flores /m².

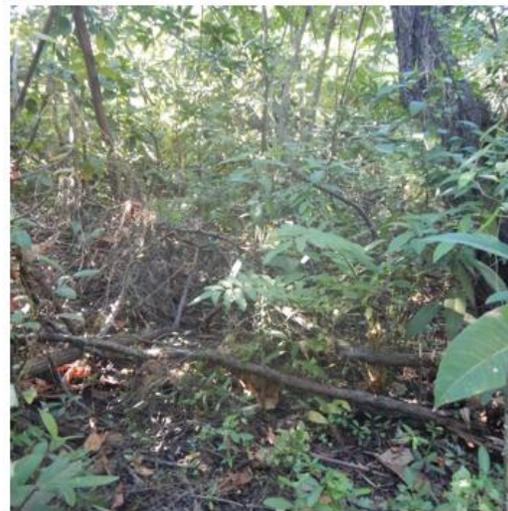
Figura 26. Vista general del sitio No.3 (60 m.)

Las especies con mayor representatividad en el sitio son *L. racemosa* y *Terminalia sp.* de nombre común almendro, con densidades de 1,475 y 1025 árboles/ha., respectivamente. A estas se asocian otras especies como *Pithecellobium lanceolatum* y *ficus sp.* Figura 26

La mortalidad en el sitio es de 5%, a diferencia del 20.3% registrado por el huracán patricia en 2015, en dónde se perdieron árboles adultos de *L. racemosa*, situación que al parecer coadyuvó en el desarrollo y reproducción de las especies asociadas.

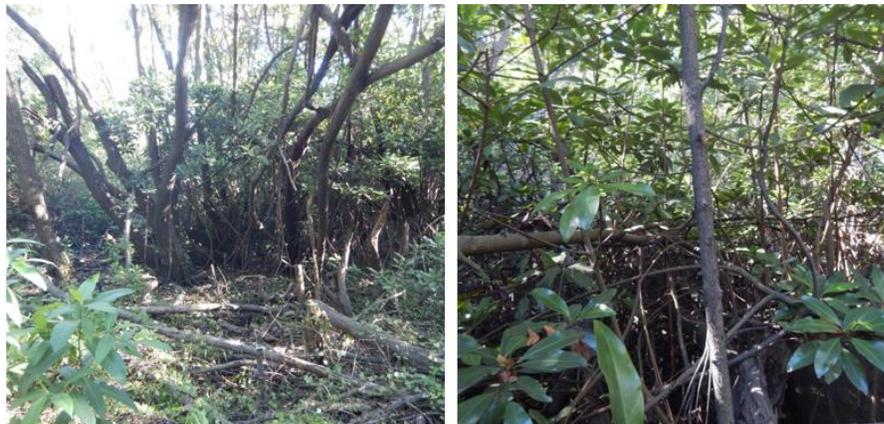
Este sitio contiene un bosque dominante *L. racemosa* /*R. mangle*. En el 2015 el huracán Patricia provocó daño y muerte de algunos individuos abriendo algunas áreas de dosel en donde se ha observado la mayor densidad de regeneración natural. Figura 27.

Figura 27. Vista general del sitio 4 (60 m.)

El sitio 4- 60 m presenta un bosque dominante *L. racemosa* /*R. mangle*. En el 2015 el huracán patricia provocó daño y muerte de algunos individuos abriendo algunas áreas de dosel en donde se observado la mayor densidad de regeneración natural.

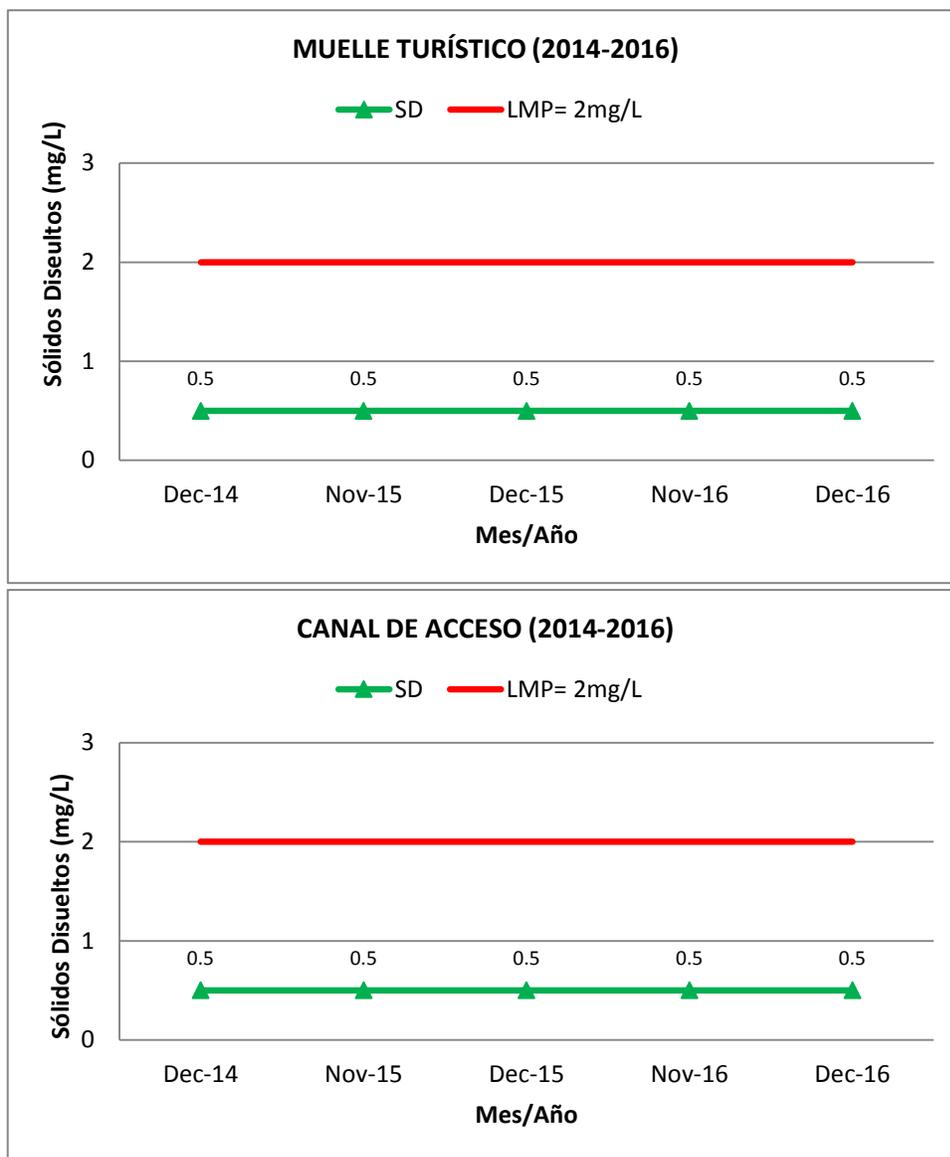
Finalmente en la Dársena Zona Norte durante los años 2010 a 2016 los Sólidos Disueltos (SD) siempre cumplieron con la NOM-001-SEMARNAT-1996.

Figura 28. Comportamiento de Sólidos disueltos (SD) en los puntos de monitoreo de agua en 2014- 2016.

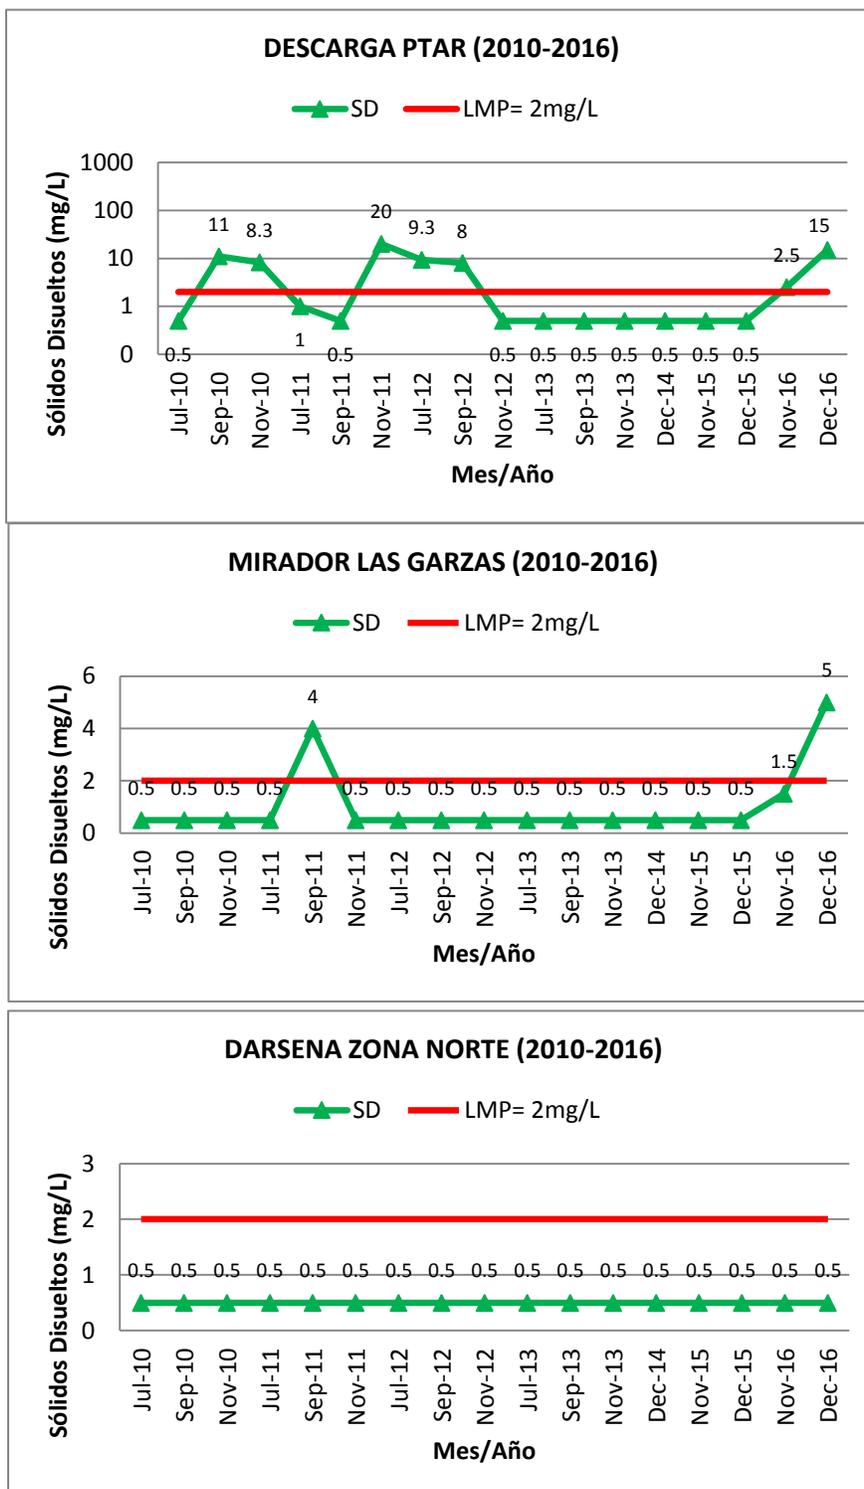
Figura 29. Comportamiento de Sólidos Disueltos (SD) en los puntos de monitoreo de agua en 2010- 2016.

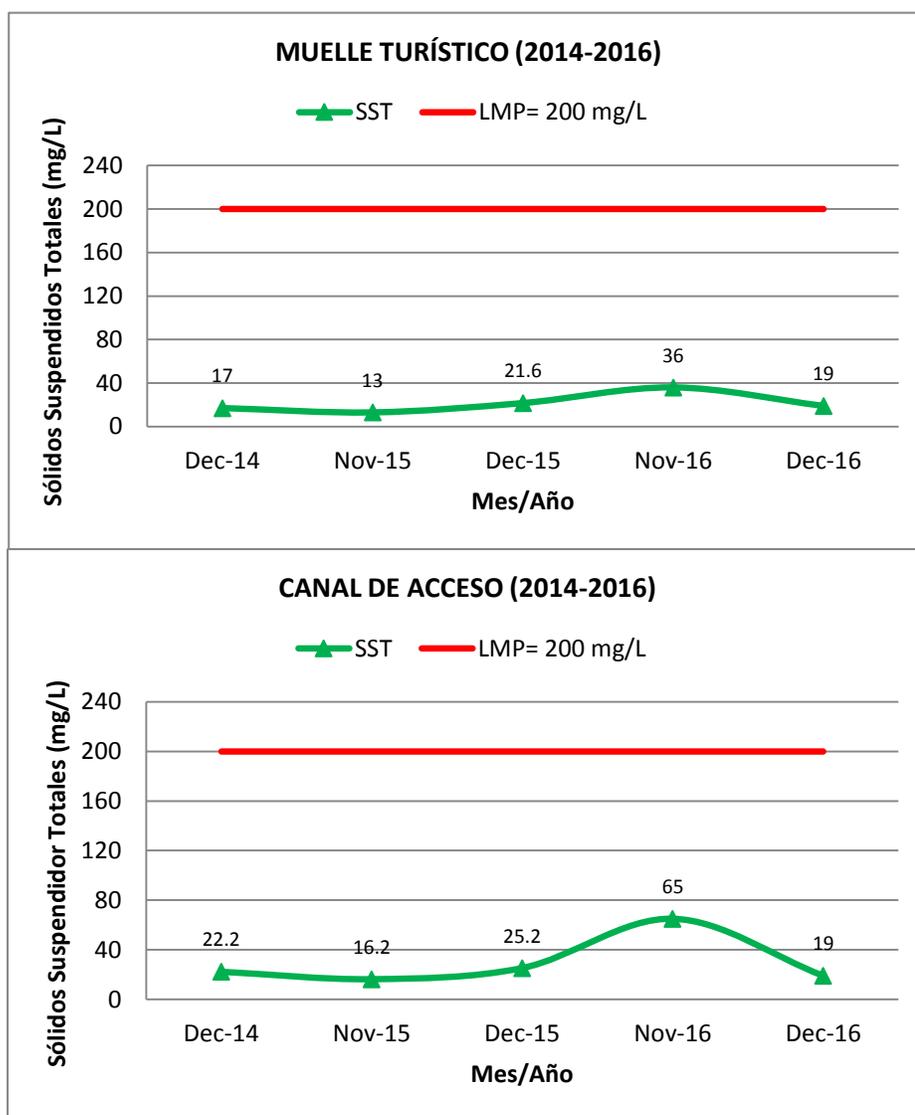
La figura 30. Muestra los resultados de Sólidos Suspendedos Totales (SST), en donde se puede observar que el LMP se encuentra por debajo de lo que marca la NOM-001-SEMARNAT- 1996 en los sitios de Muelle Turístico y Canal de Acceso. Cabe aclarar que la norma indica que el límite para la protección de vida acuática es de 40 a 60 mg/L. y para la explotación pesquera, navegación y otros usos el límite máximo permitido es de 150 a 200 mg/L, por lo tanto en esta figura el sitio Canal de Acceso no cumpliría con el límite para la protección de la vida acuática ya que en noviembre de 2016 presentó una concentración de 60 mg/L, sin embargo cumpliría para explotación pesquera, navegación y otros usos.

Figura 30. Comportamiento de Sólidos Suspendedos Totales (SST) en los puntos de monitoreo de agua en 2010-2016

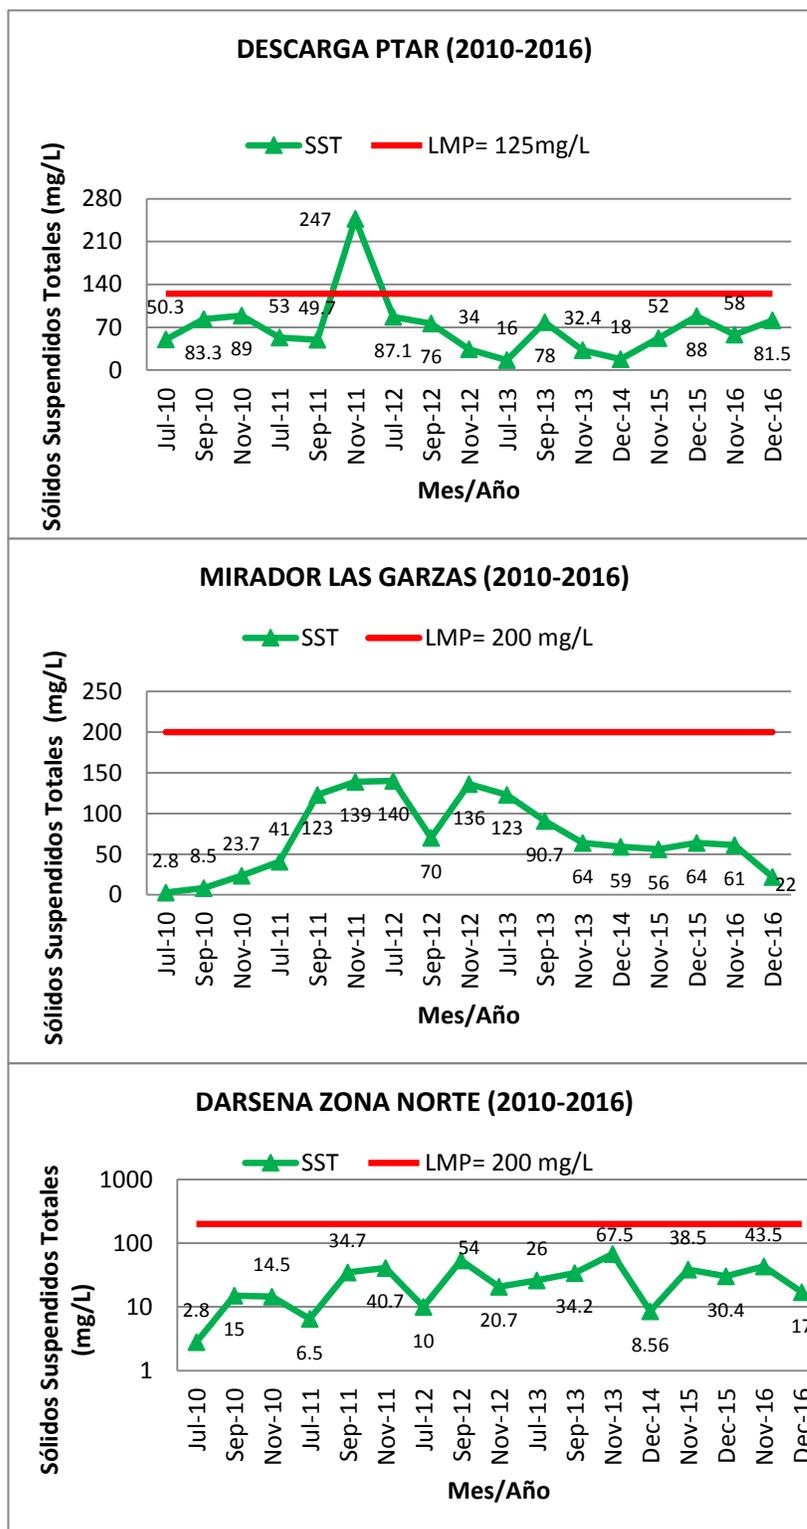
Figura 31. Comportamiento de Sólidos Suspendedos Totales en los puntos de monitoreo de agua en 2010 - 2016

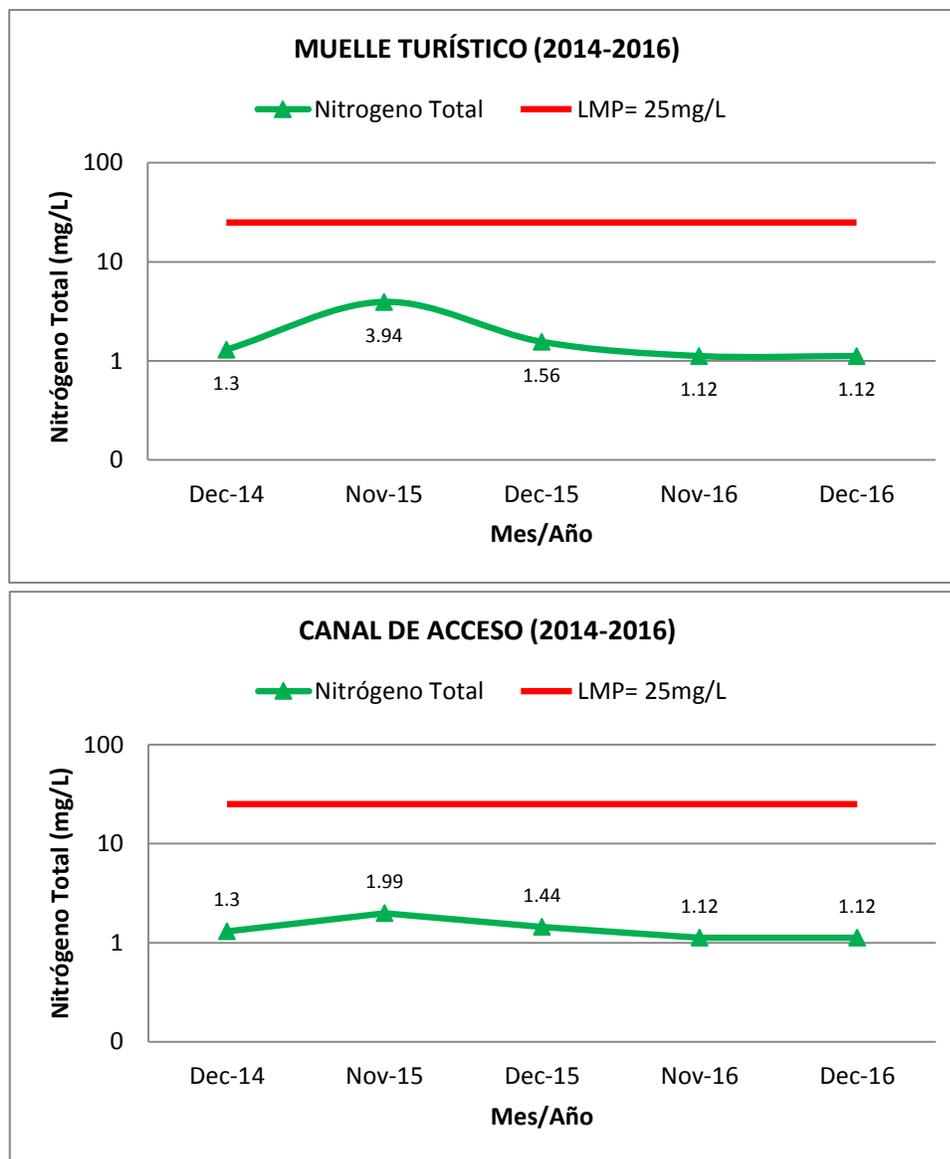
Figura 32. Comportamientos de Nitrógeno Total (NT) en los puntos de monitoreo de agua 2014- 2016.

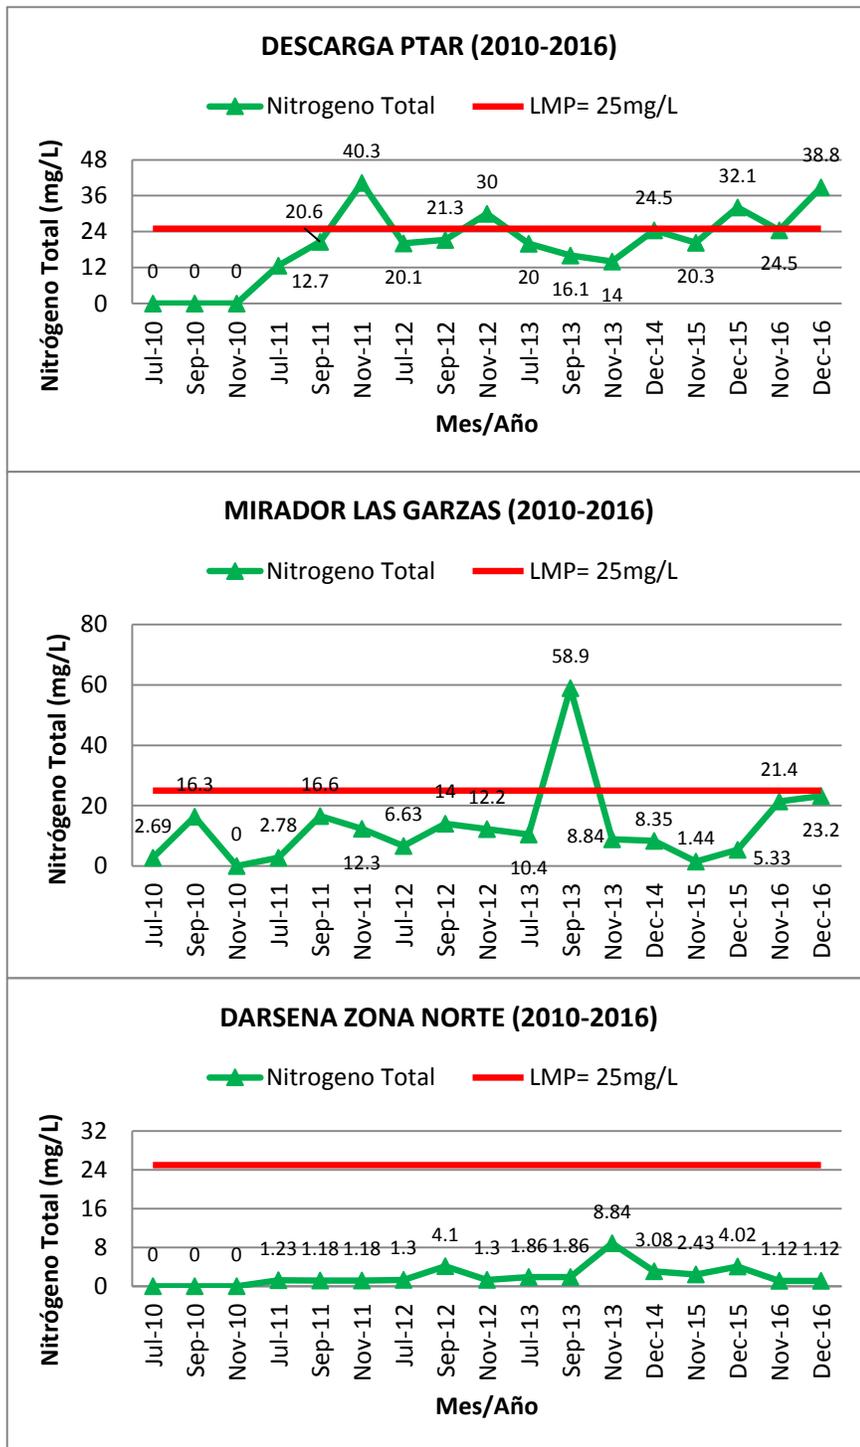
Figura 33. Comportamientos de Nitrógeno Total (NT) en los puntos de monitoreo de agua 2010- 2016.

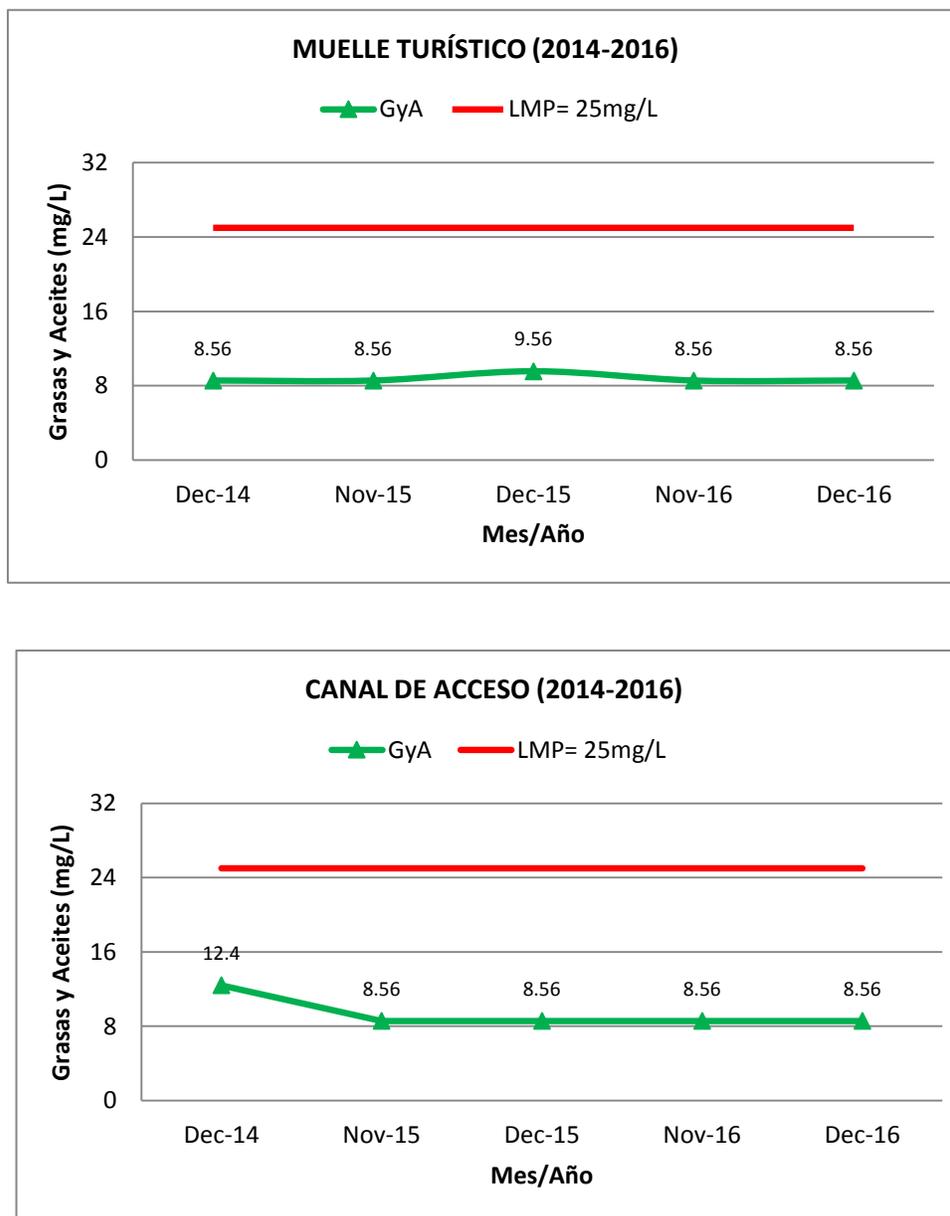
La figura 34 muestra los resultados de Grasas y Aceites (G y A) en los puntos de Muelle Turístico y Canal de acceso, en donde se observa que durante el periodo 2014 a 2016 los valores se mantienen por debajo del LMP en los dos sitios.

Figura 34. Comportamientos Grasas y Aceites (G y A) en los puntos de monitoreo de agua 2014- 2016.

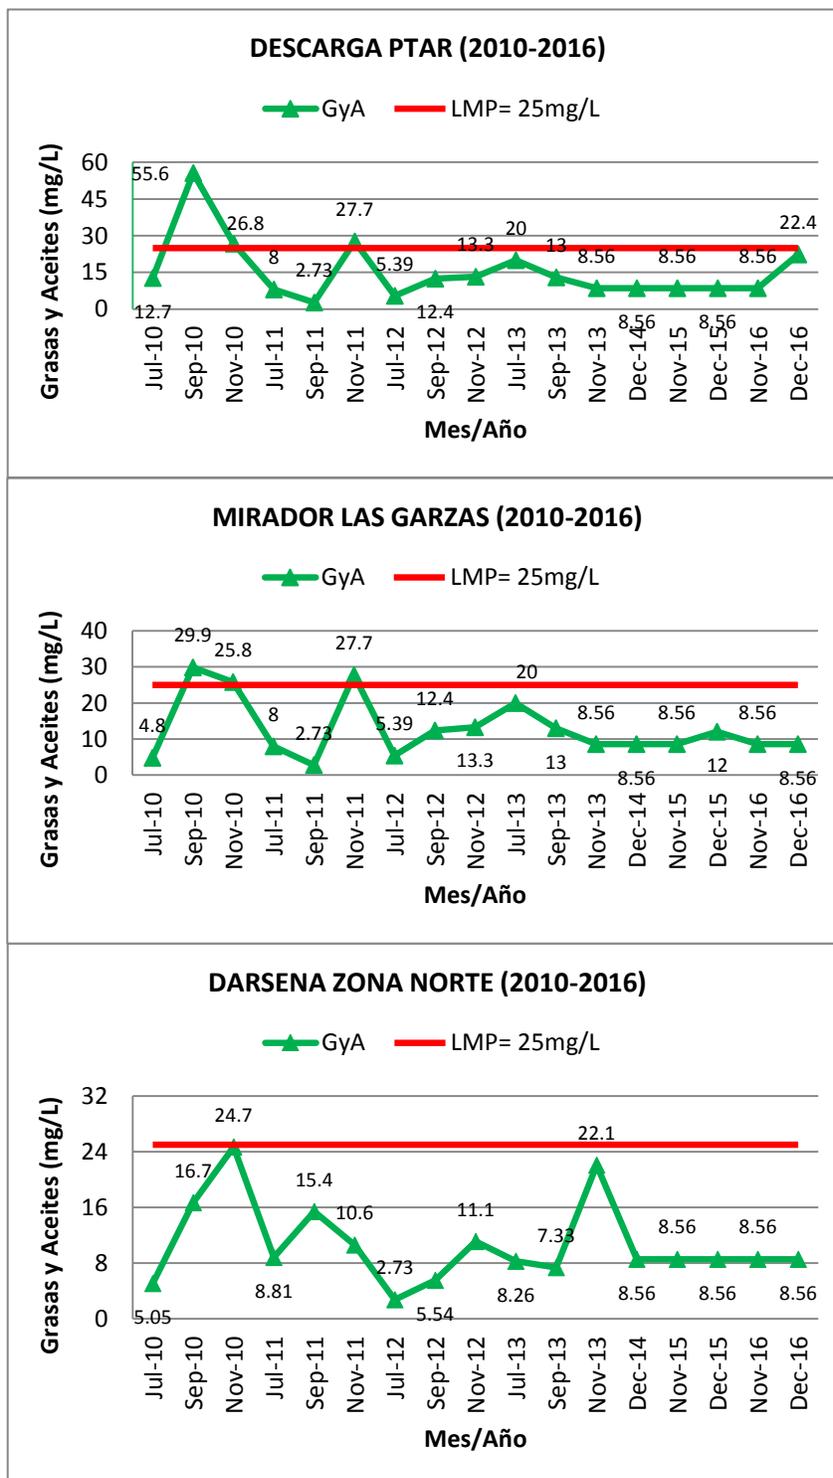
Figura 35. Comportamientos Grasas y Aceites (G y A)) en los puntos de monitoreo de agua 2010- 2016.
