“PROGRAMA DE MONITOREO DE LAS CONDICIONES AMBIENTALES EN LA LAGUNA DE VALLE DE LAS GARZAS, LAGUNA SAN PEDRITO Y LAGUNA DE CUYUTLAN MANZANILLO COLIMA, AÑO SIETE.”

PROYECTO - TC1630.3

Informe final

**COORDINACIÓN DE TRATAMIENTO Y CALIDAD DEL AGUA
SUBCOORDINACIÓN CALIDAD DEL AGUA**

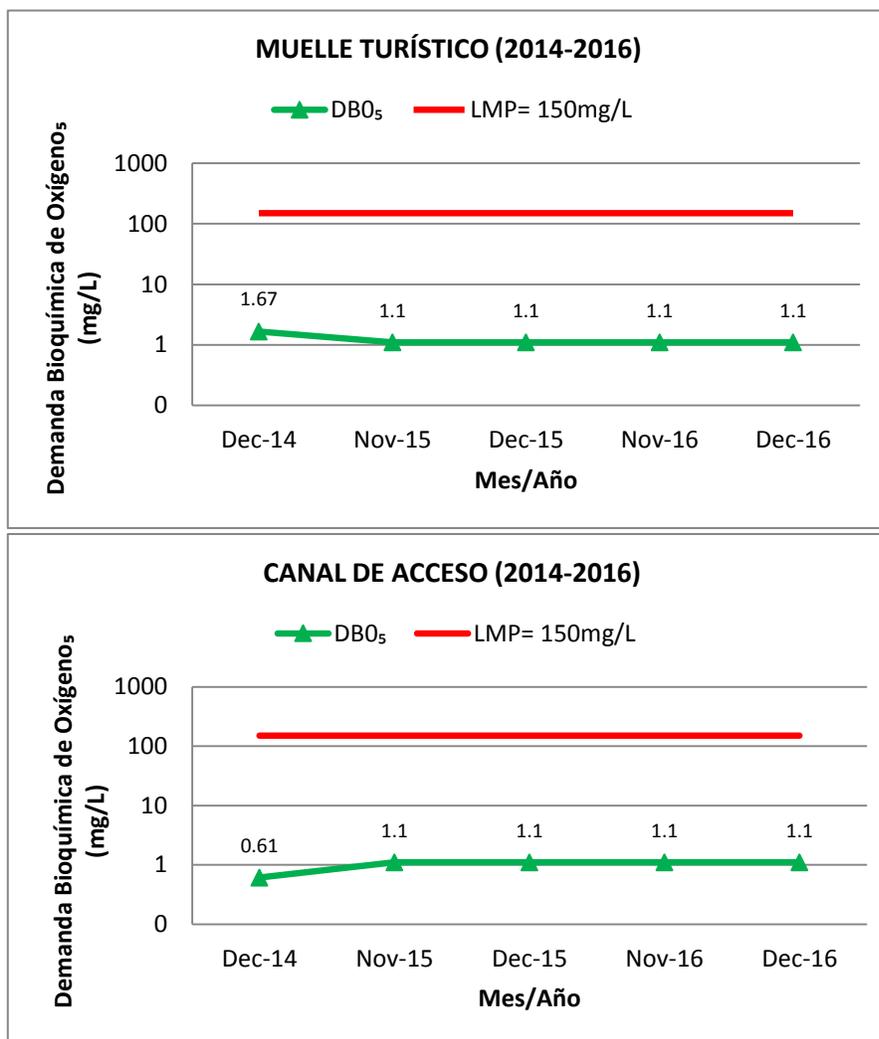
En la figura 36 se observan los resultados de Demanda Bioquímica de Oxígeno (DBO_5) durante el periodo de monitoreo 2014 – 2016, en donde se observa que en ninguno de los dos puntos de monitoreo (Muelle Turístico y Canal de Acceso) rebasaron los LMPs, ya que para explotación pesquera y navegación la norma indica que el LMP es de 150 a 200 mg/L., mientras que si tomamos el dato para la protección de vida acuática el LMP es de 30 a 60 mg/L, y por lo tanto cumplen con lo establecido por la norma

Figura 36. Comportamiento de la Demanda Bioquímica de Oxígeno (DBO₅) en los puntos de monitoreo de agua 2014- 2016.

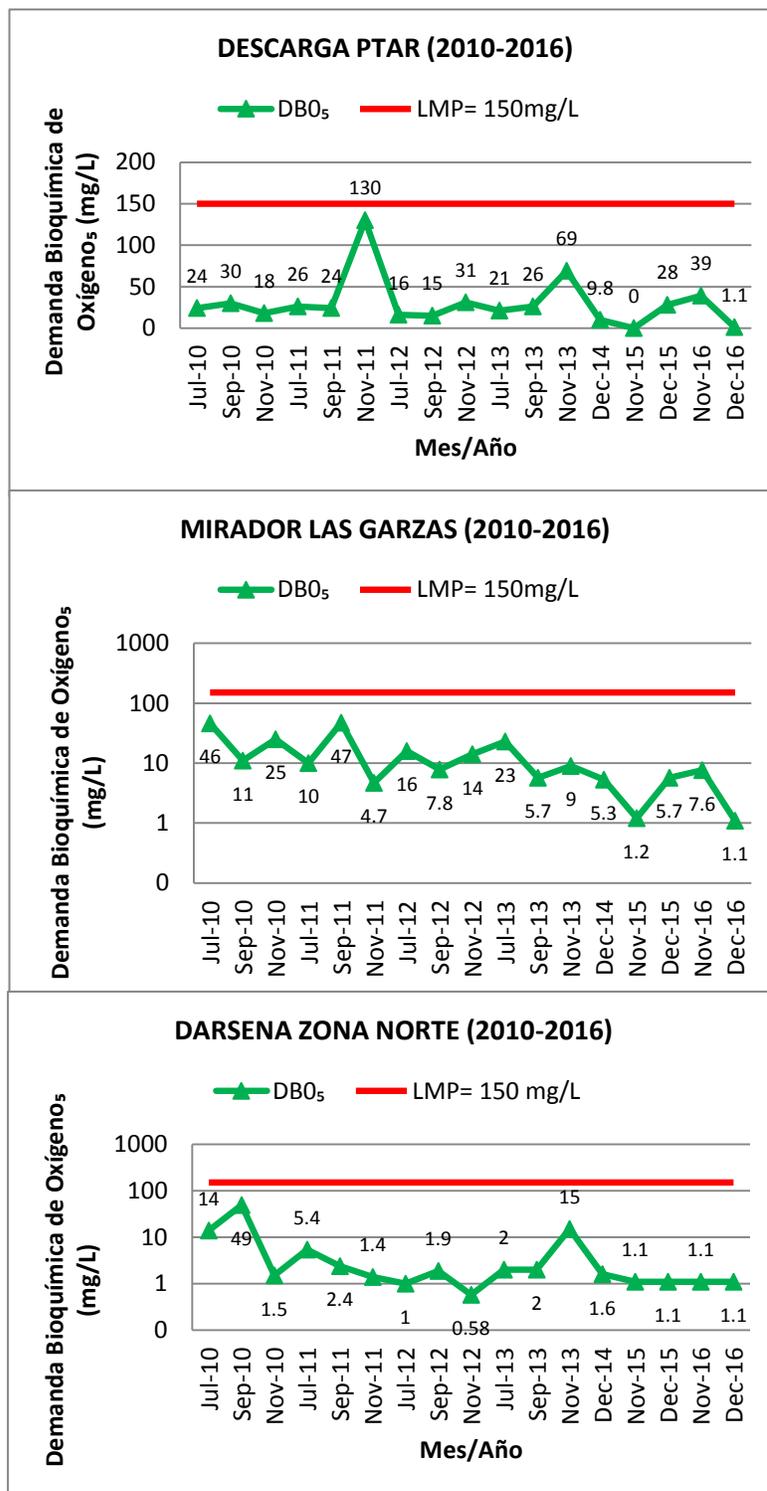
Figura 37. Comportamiento de la Demanda Bioquímica de Oxígeno (DBO₅) en los puntos de monitoreo de agua 2010- 2016.

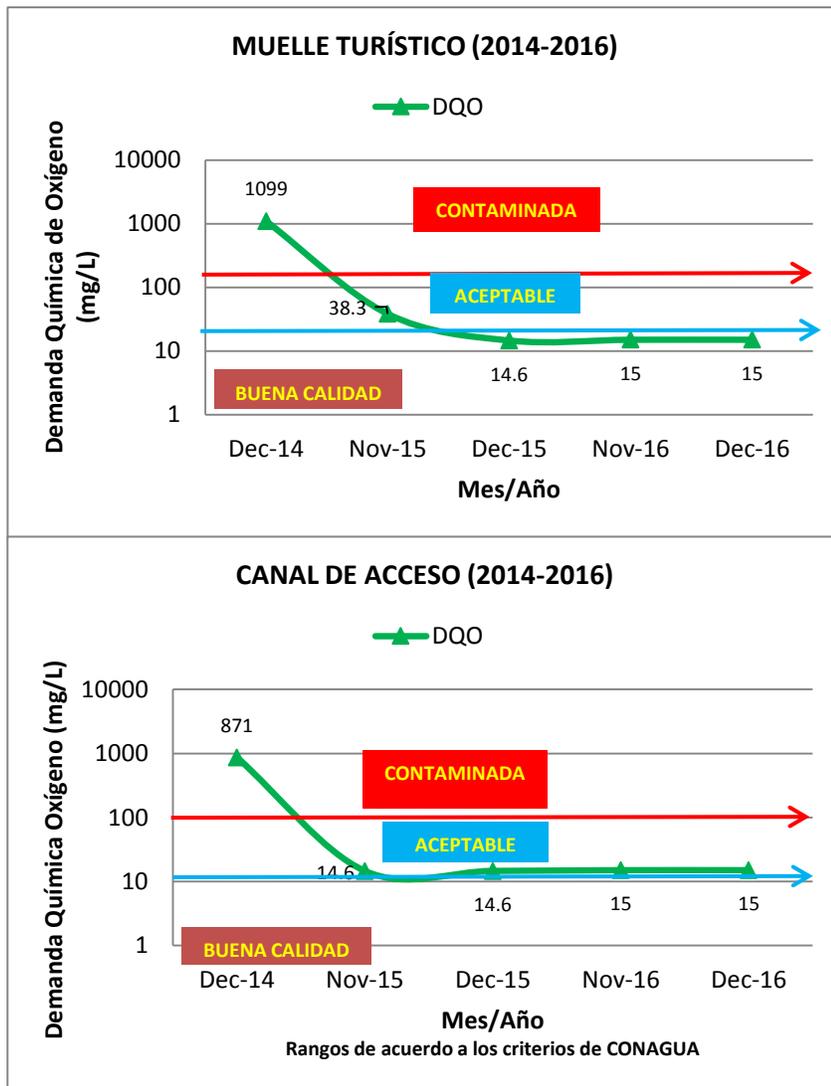
La figura 38 muestra los resultados de este parámetro en los puntos de Muelle turístico y Canal de Acceso, en donde se observa que en diciembre de 2014 en ambos puntos presento concentraciones elevadas de DQO que de acuerdo a los criterios de la CONAGUA se clasifica como contaminada, sin embargo en 2015 y 2016 se ha mantenido en los niveles de aceptable y buena calidad.

Figura 38. Comportamiento 2014- 2016 de la Demanda Química de Oxígeno (DQO) en agua con relación a los criterios de calidad de CONAGUA.

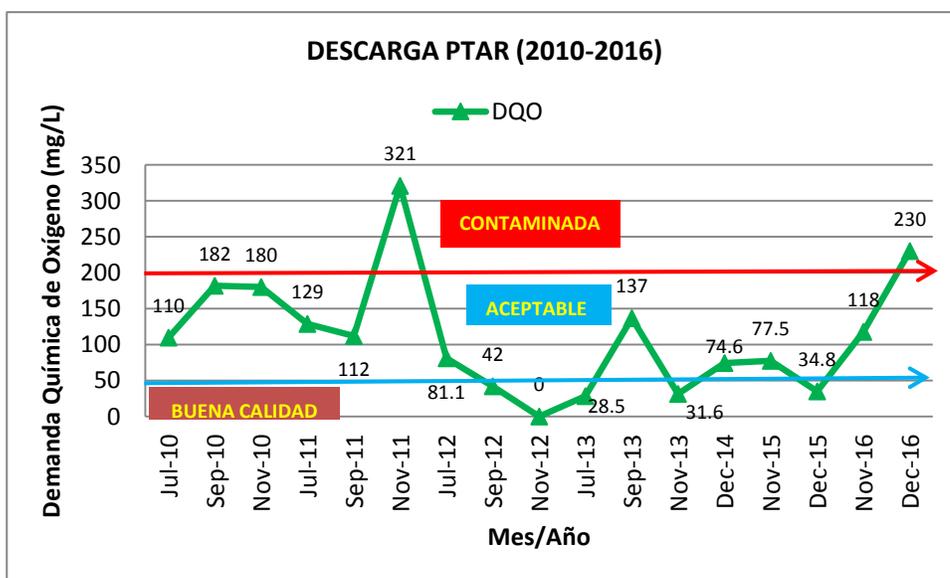
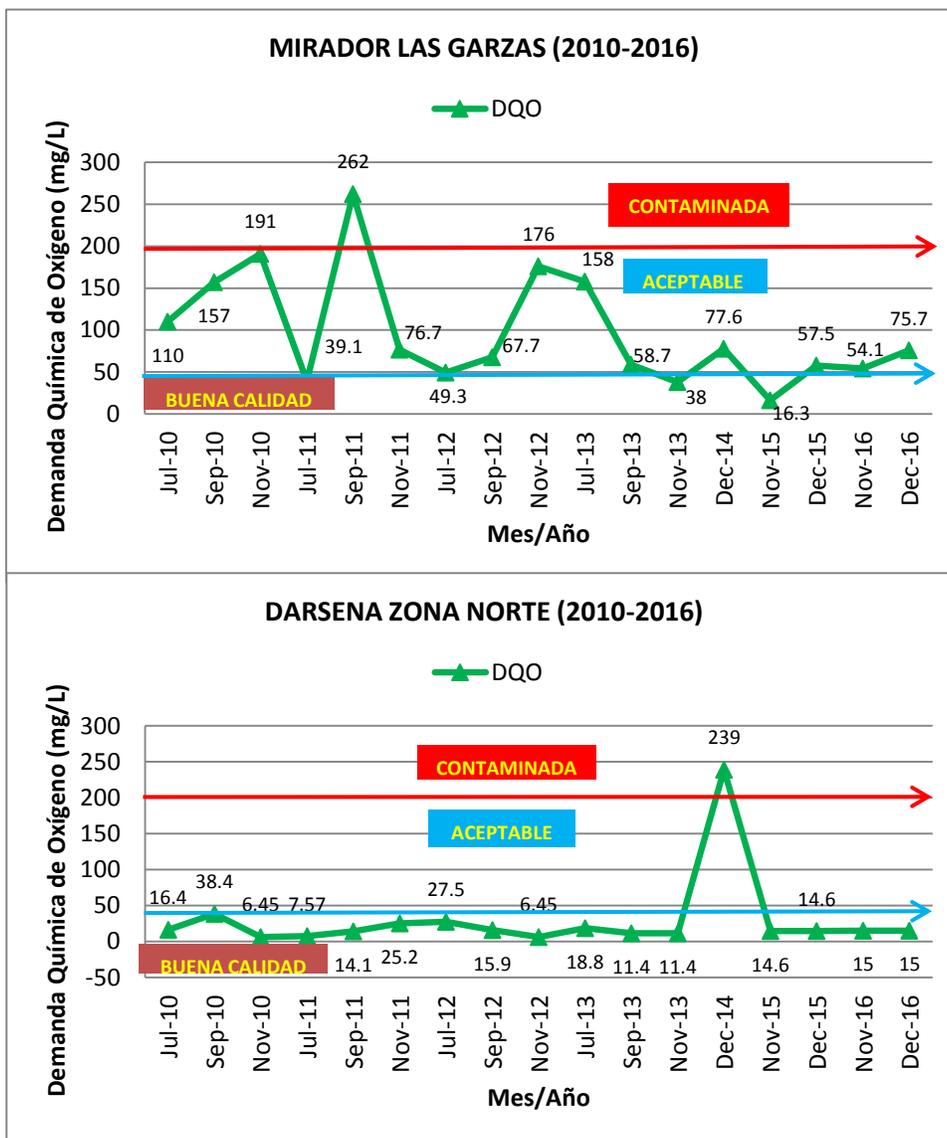
Desde 2010 hasta 2016 el punto de la Dársena Zona Norte siempre mantuvo valores que la clasifican como agua de buena calidad, sin embargo en este último año 2014, hubo un incremento en los valores que la clasifican como agua contaminada, pues presento valores arriba de 200 mgO₂/L.

Figura 39. Comportamiento 2010- 2016 de la Demanda Química de Oxígeno (DQO) en agua con relación a los criterios de calidad de CONAGUA.

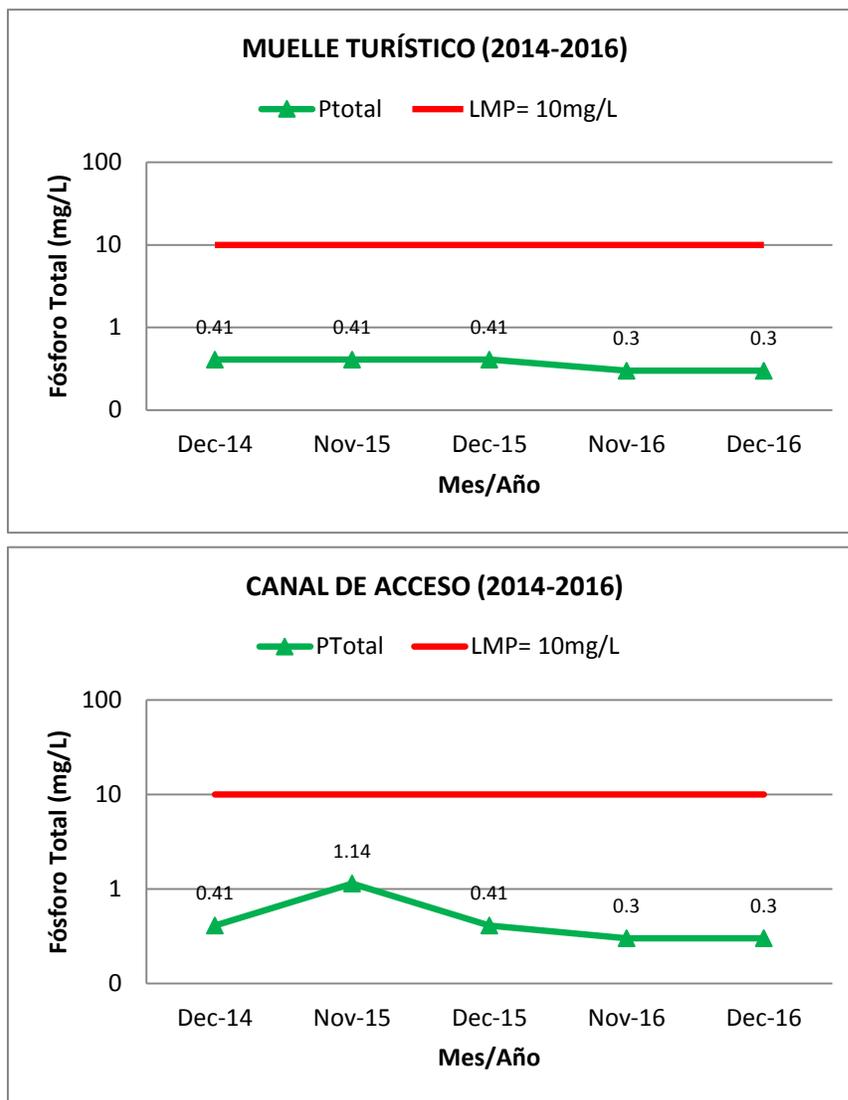
La figura 40 muestra los resultados de Fosforo Total en los sitios Muelle Turístico y Canal de Acceso, los cuales no presentaron contaminación por Fosforo, ya los niveles se mantuvieron por debajo del LMP:

Figura 40 .Comportamiento de fosforo total (PT) en los puntos de monitoreo de agua 2014- 2016.

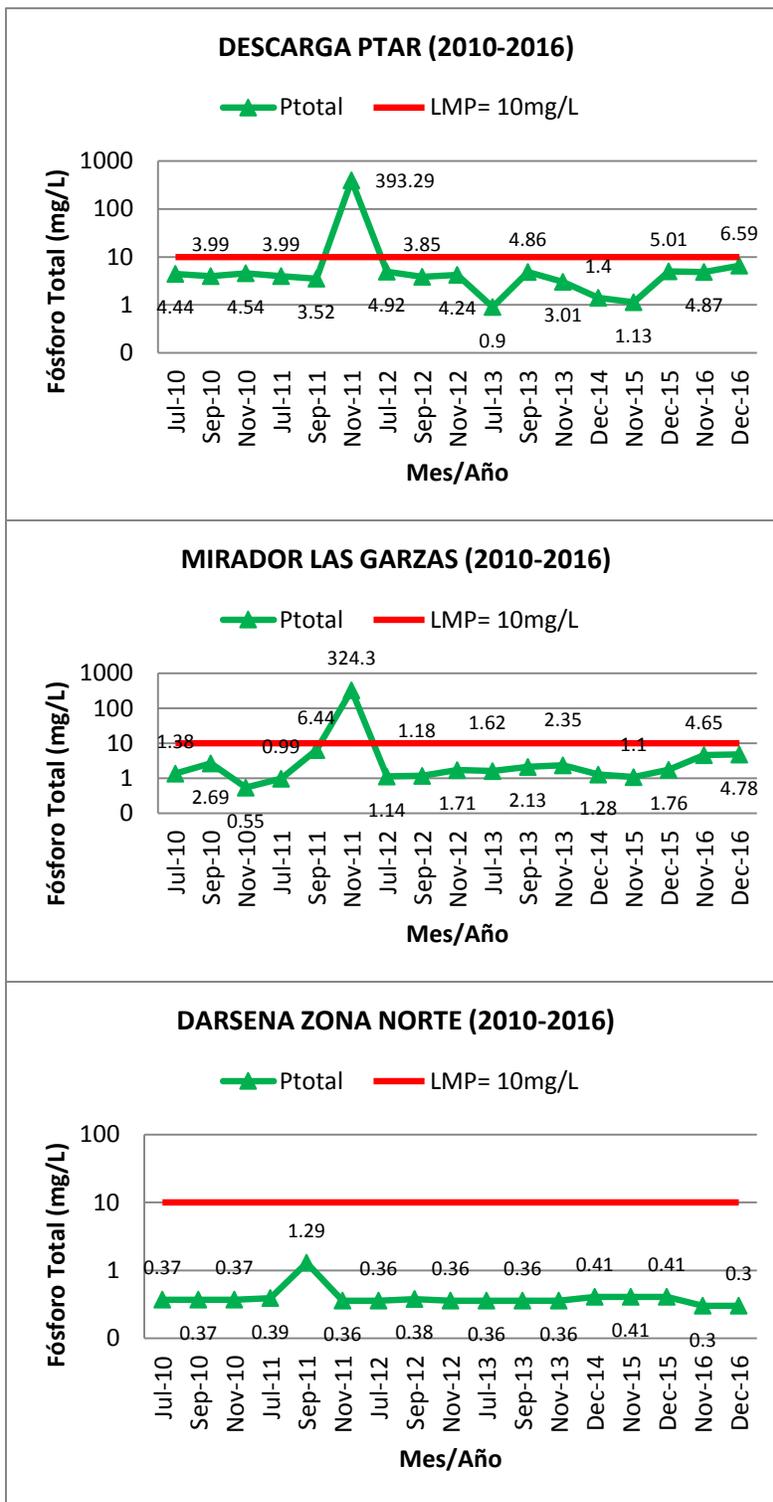
Figura 41 .Comportamiento de fosforo total (PT) en los puntos de monitoreo de agua 2010- 2016.

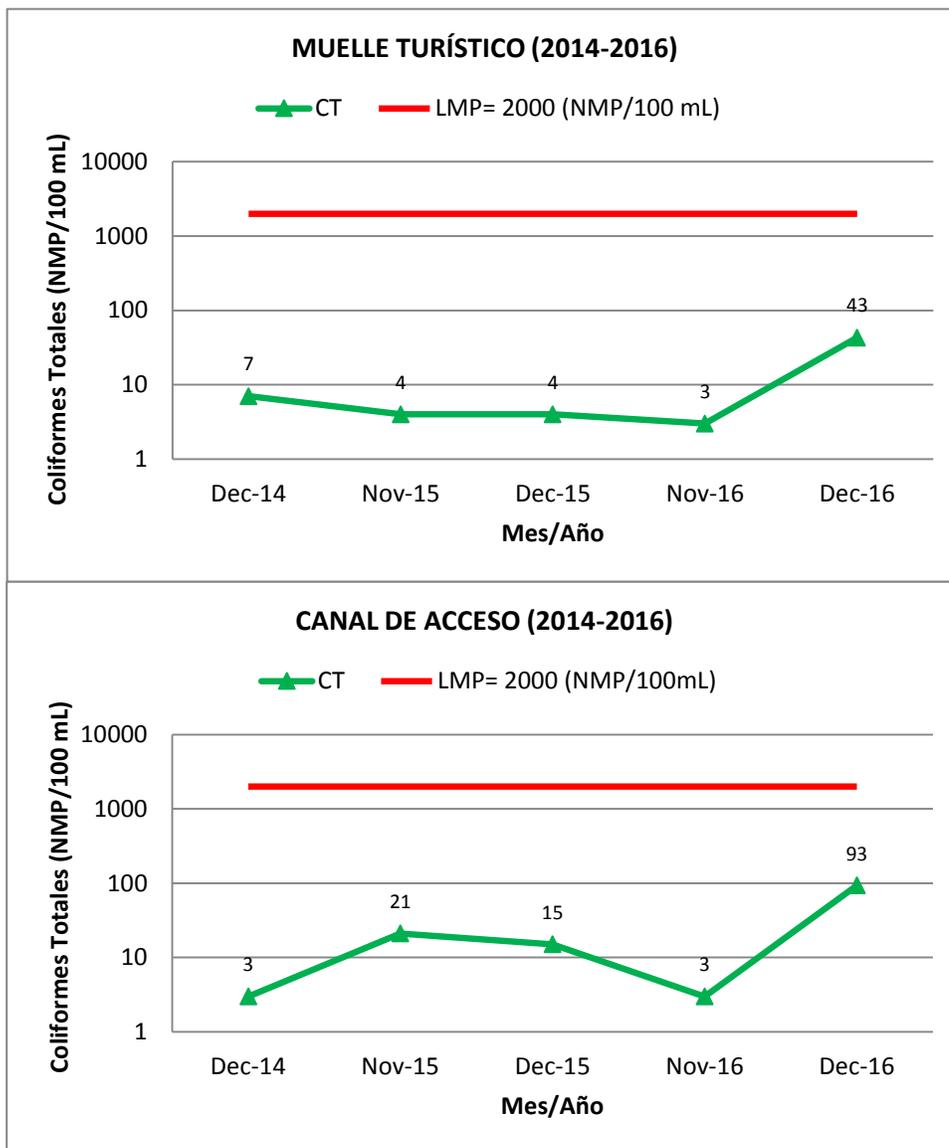
La figura 42 muestra el comportamiento de coliformes totales en los puntos de Muelle turístico y Canal de Acceso durante el periodo 2014-2016, en donde se puede apreciar que estos puntos están libres de contaminación por bacterias coliformes totales, ya que presentan valores por debajo del LMP que es arriba de 1000 NMP/100 mL.

Figura 42. Comportamiento de coliformes totales en los puntos de monitoreo de agua 2014- 2016.

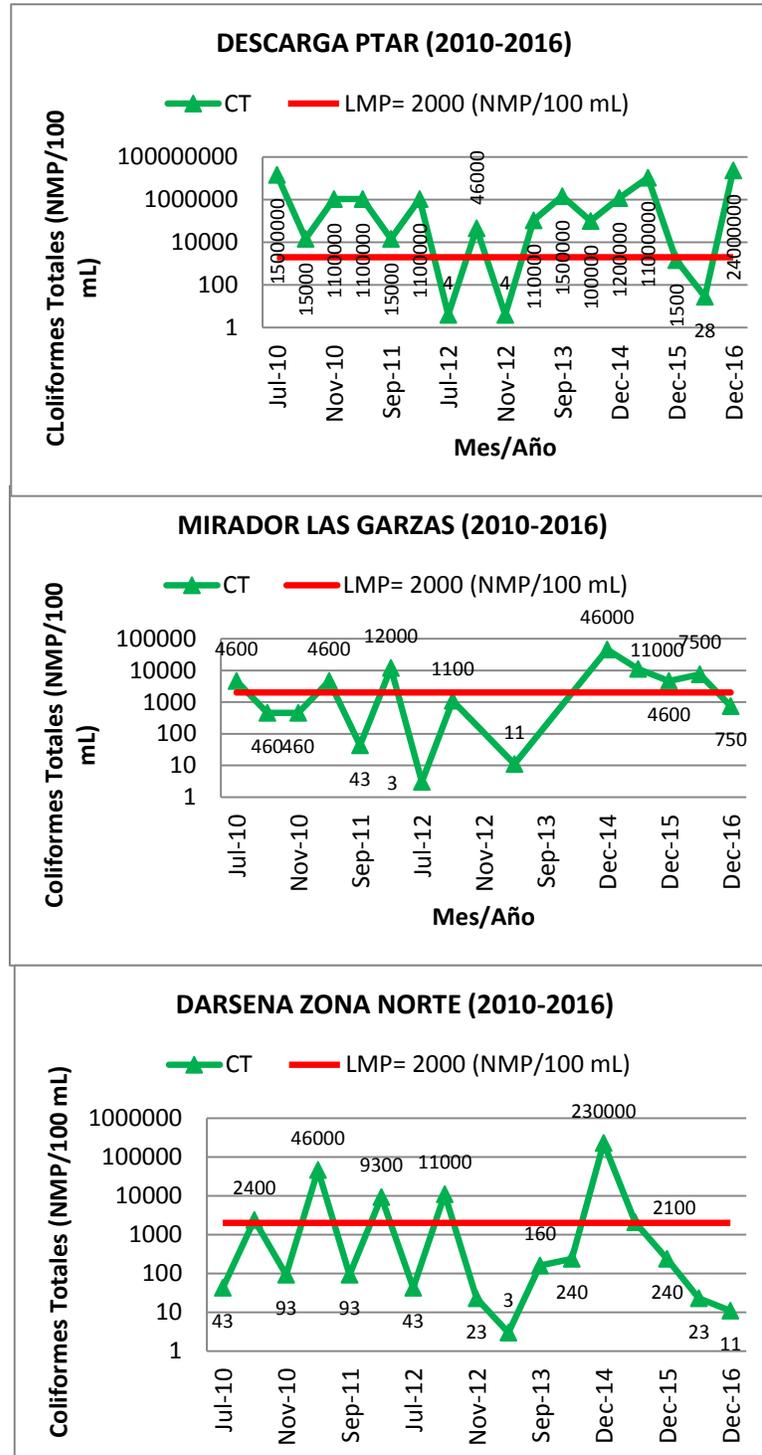
Figura 43. Comportamiento de coliformes totales en los puntos de monitoreo de agua 2010- 2016.

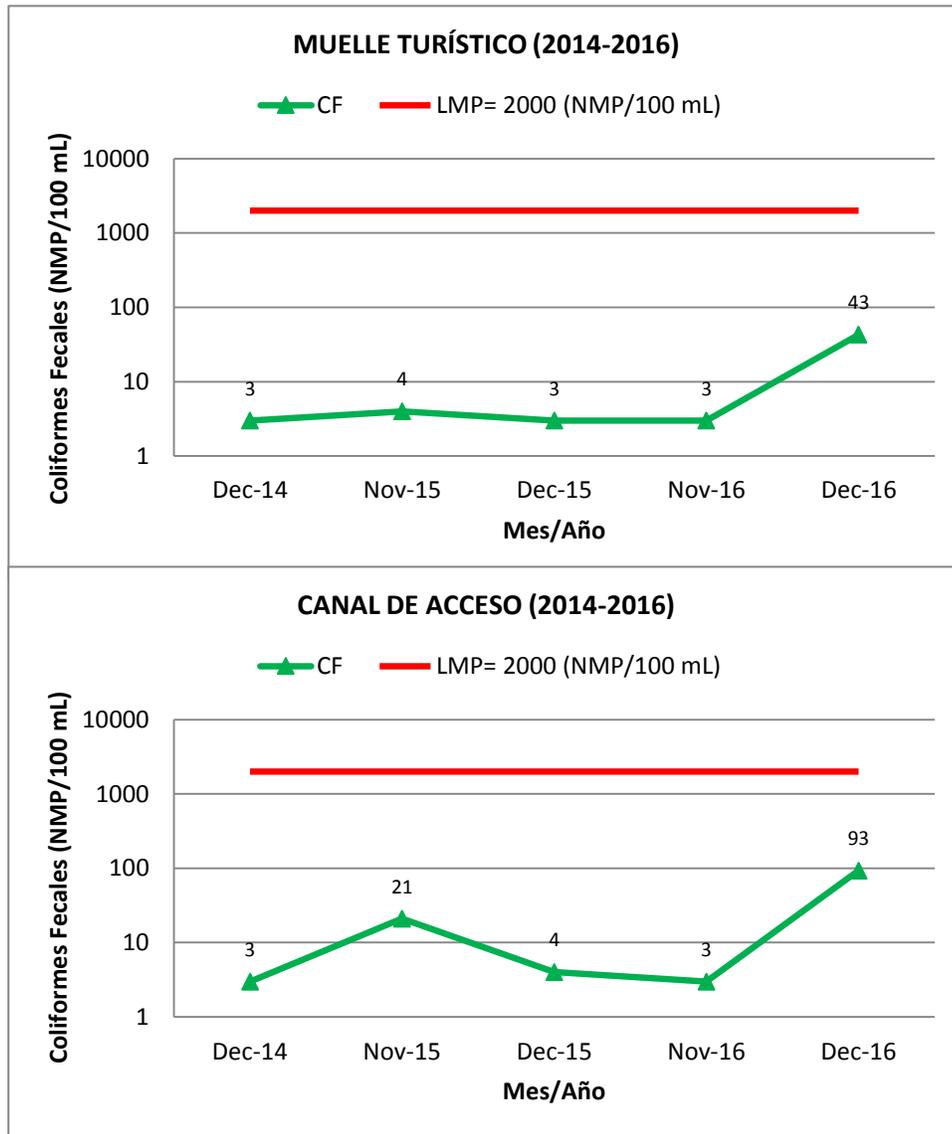
Figura 44. Comportamiento de coliformes fecales en los puntos de monitoreo de agua 2014-2016

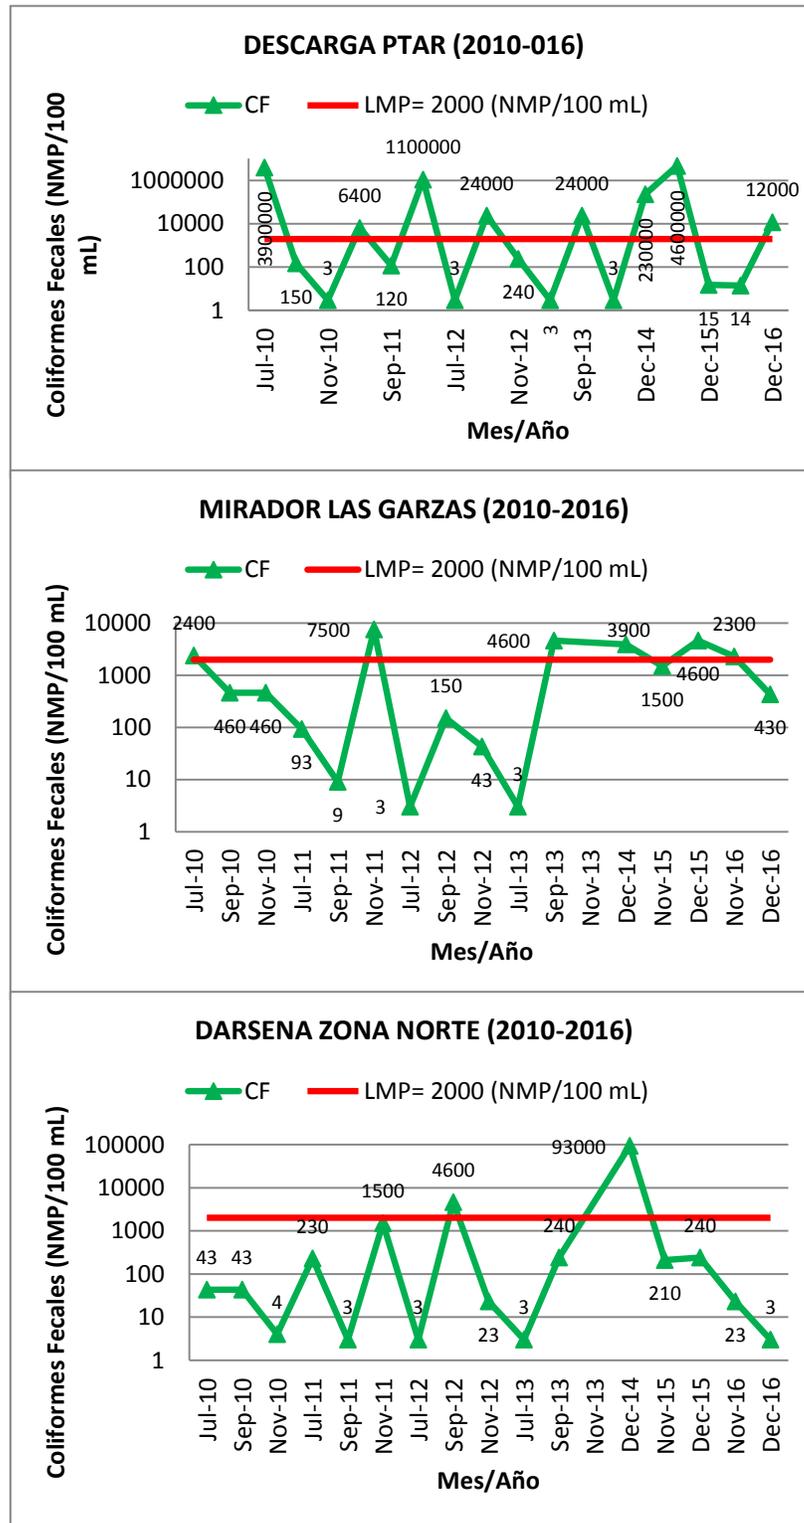
La figura 44 muestra los resultados de coliformes fecales en los sitios de Muelle turístico y Canal de Acceso durante el monitoreo 2010- 2016, en donde se observa que la concentración de coliformes fecales está por debajo del LMP por la NOM-001 SEMARNAT 1996, por lo tanto la calidad del agua en estos sitios cumple con lo establecido por la norma.

Figura 45. Comportamiento de coliformes fecales en los puntos de monitoreo de agua 2010-2016

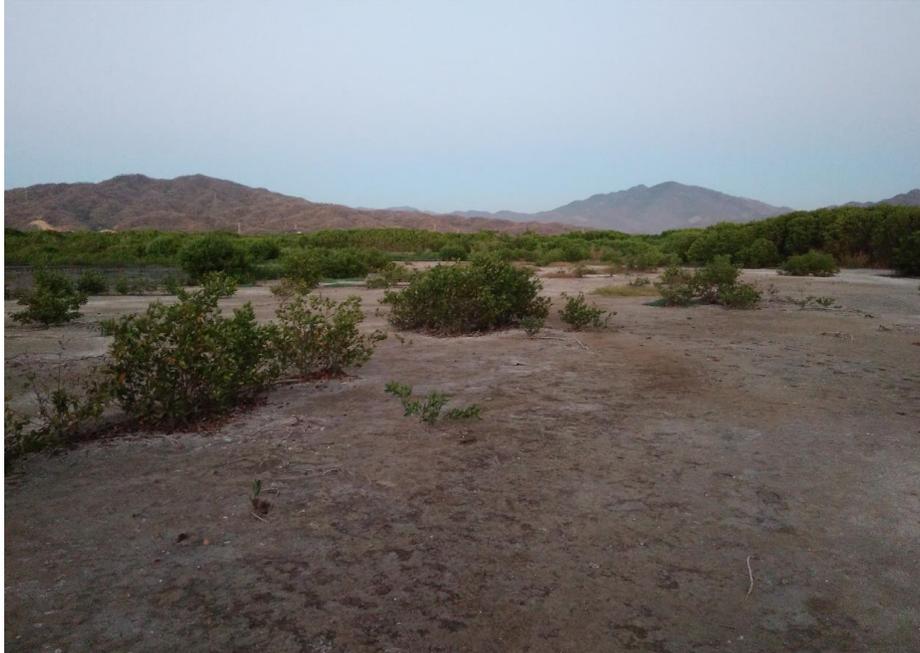
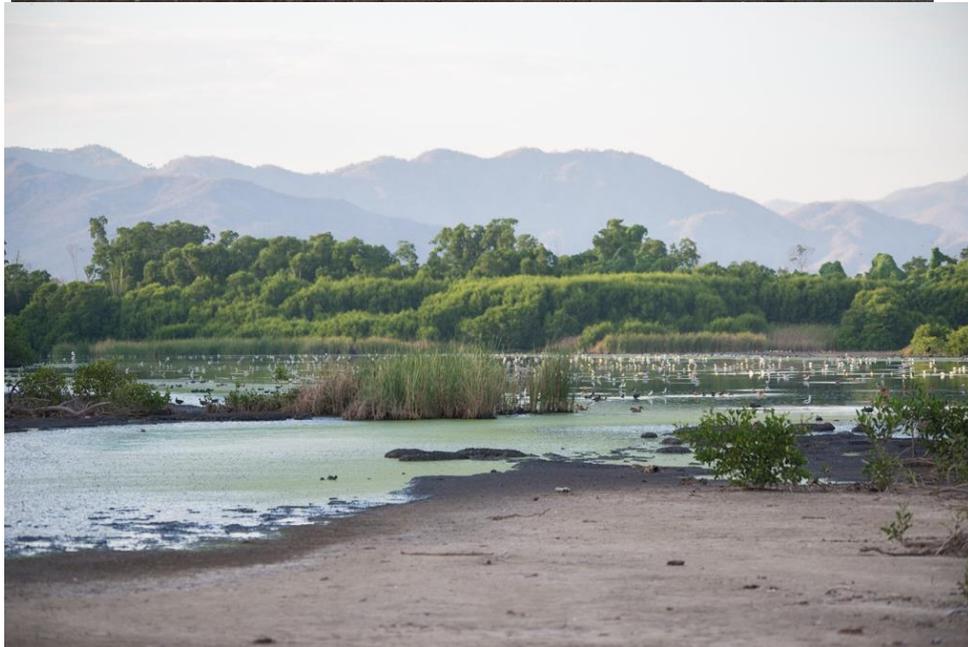
Ilustración 1. Vista de la Laguna Valle de las Garzas en zonas con azolve.

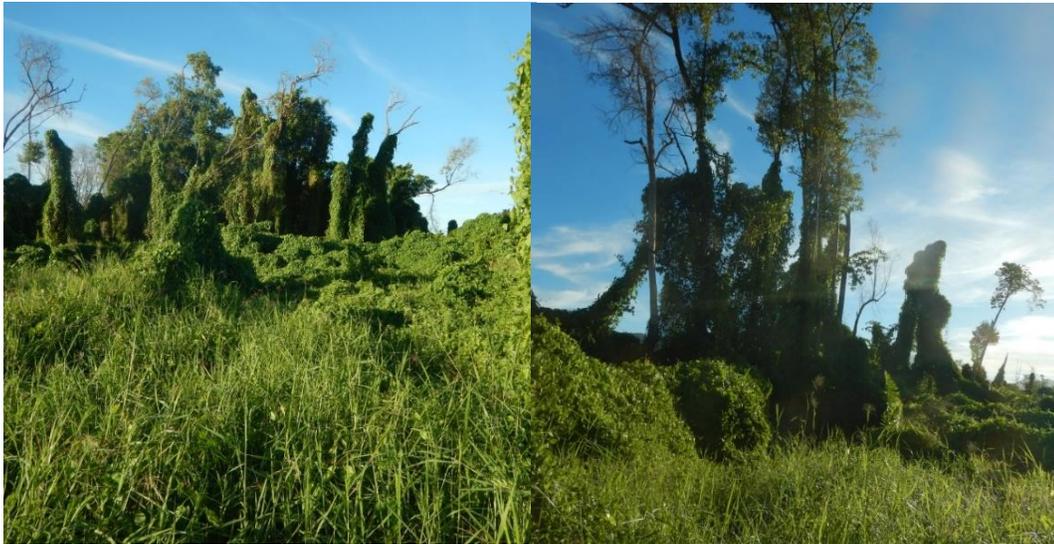
Ilustración 2. Vista general del área reforestada
